石狩市水道施設 更新計画フォロアアップ[®] 【概要版】

平成28年度

石狩市建設水道部水道施設課

施設老朽度調査

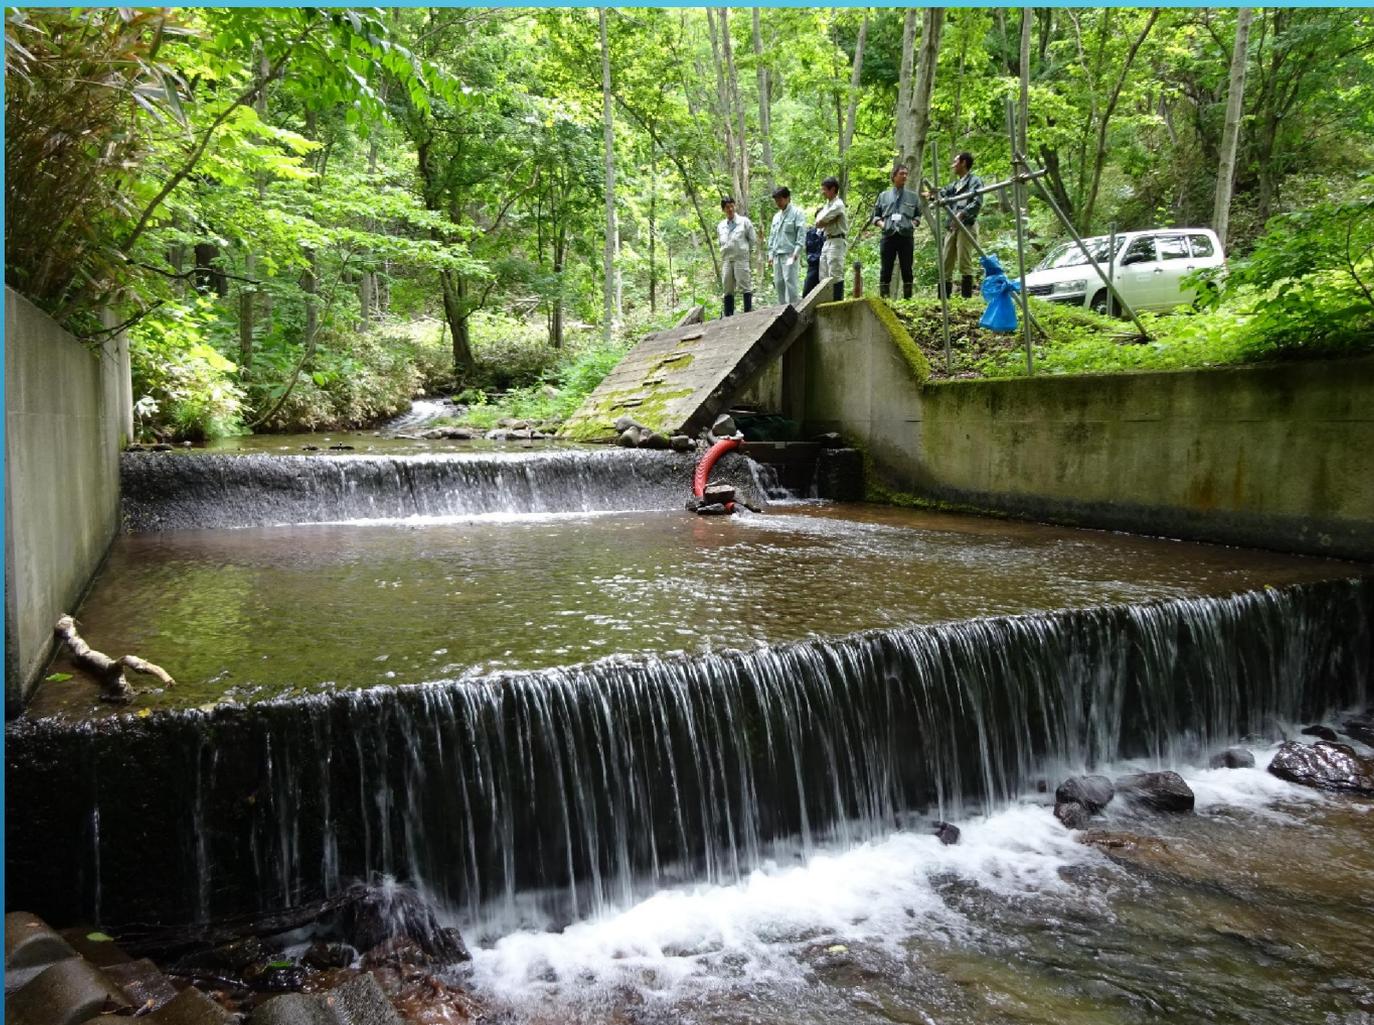
厚田浄水場取水施設 現地老朽度調査状況

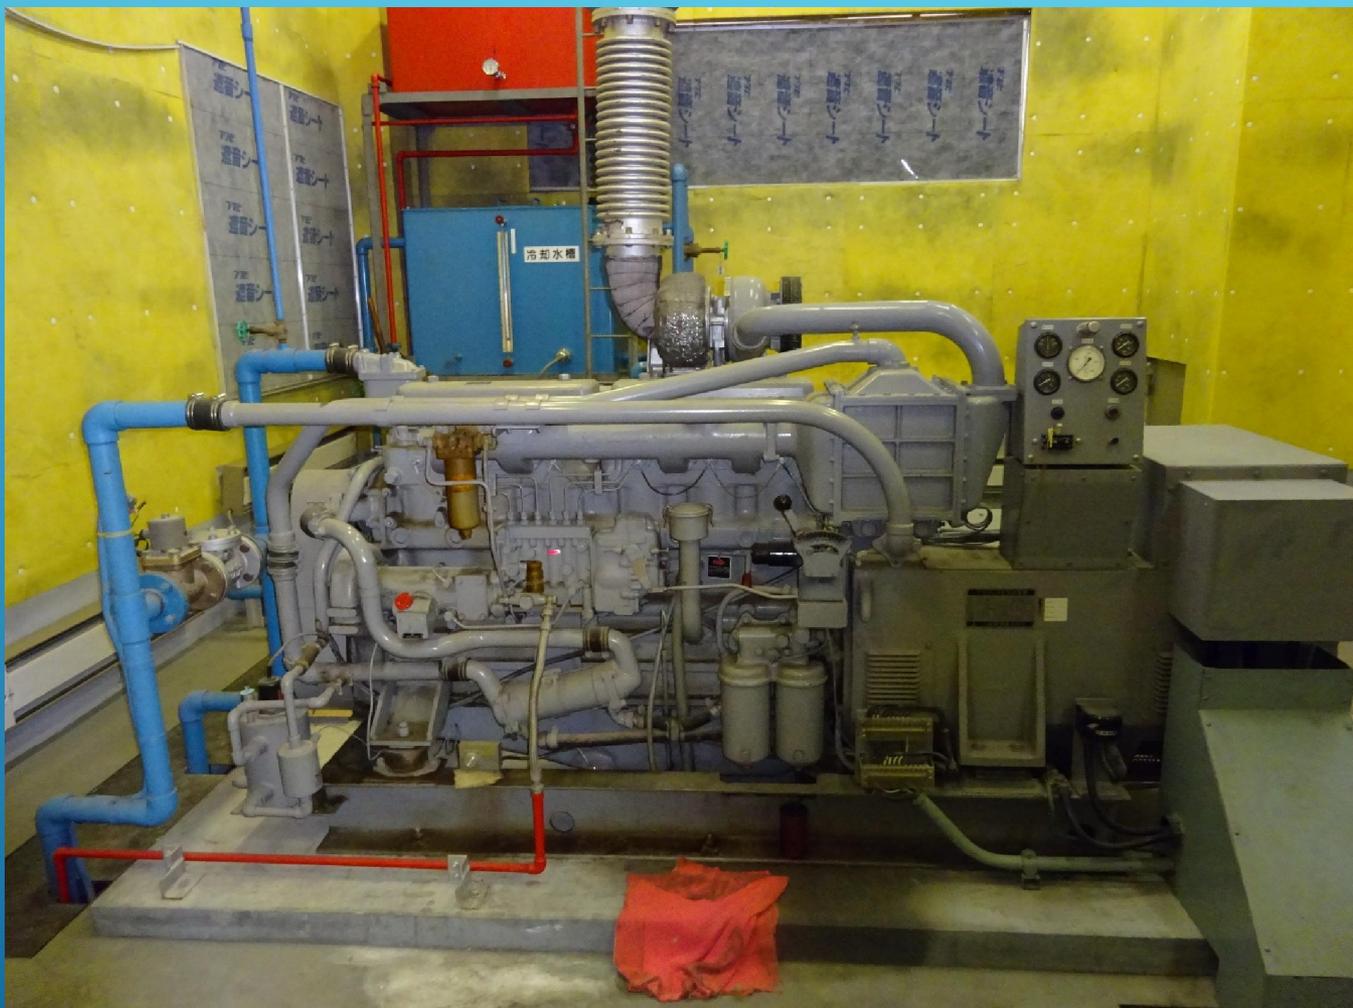
花川北配水場 自家発電設備 1975年設置 (41年経過)

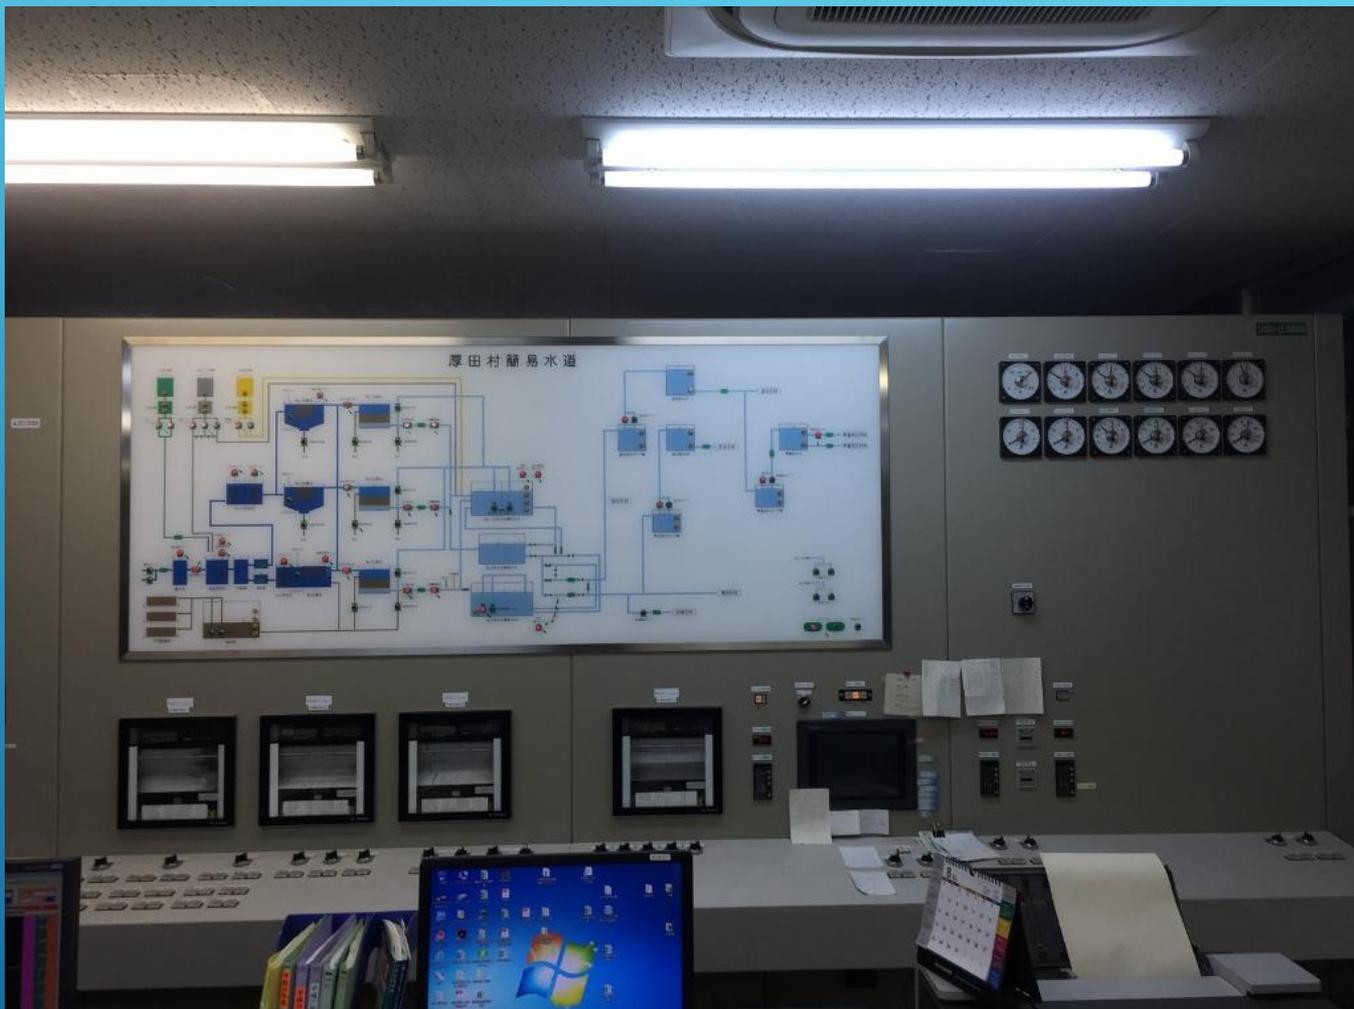
厚田配水場 監視操作盤 1976年設置（40年経過）

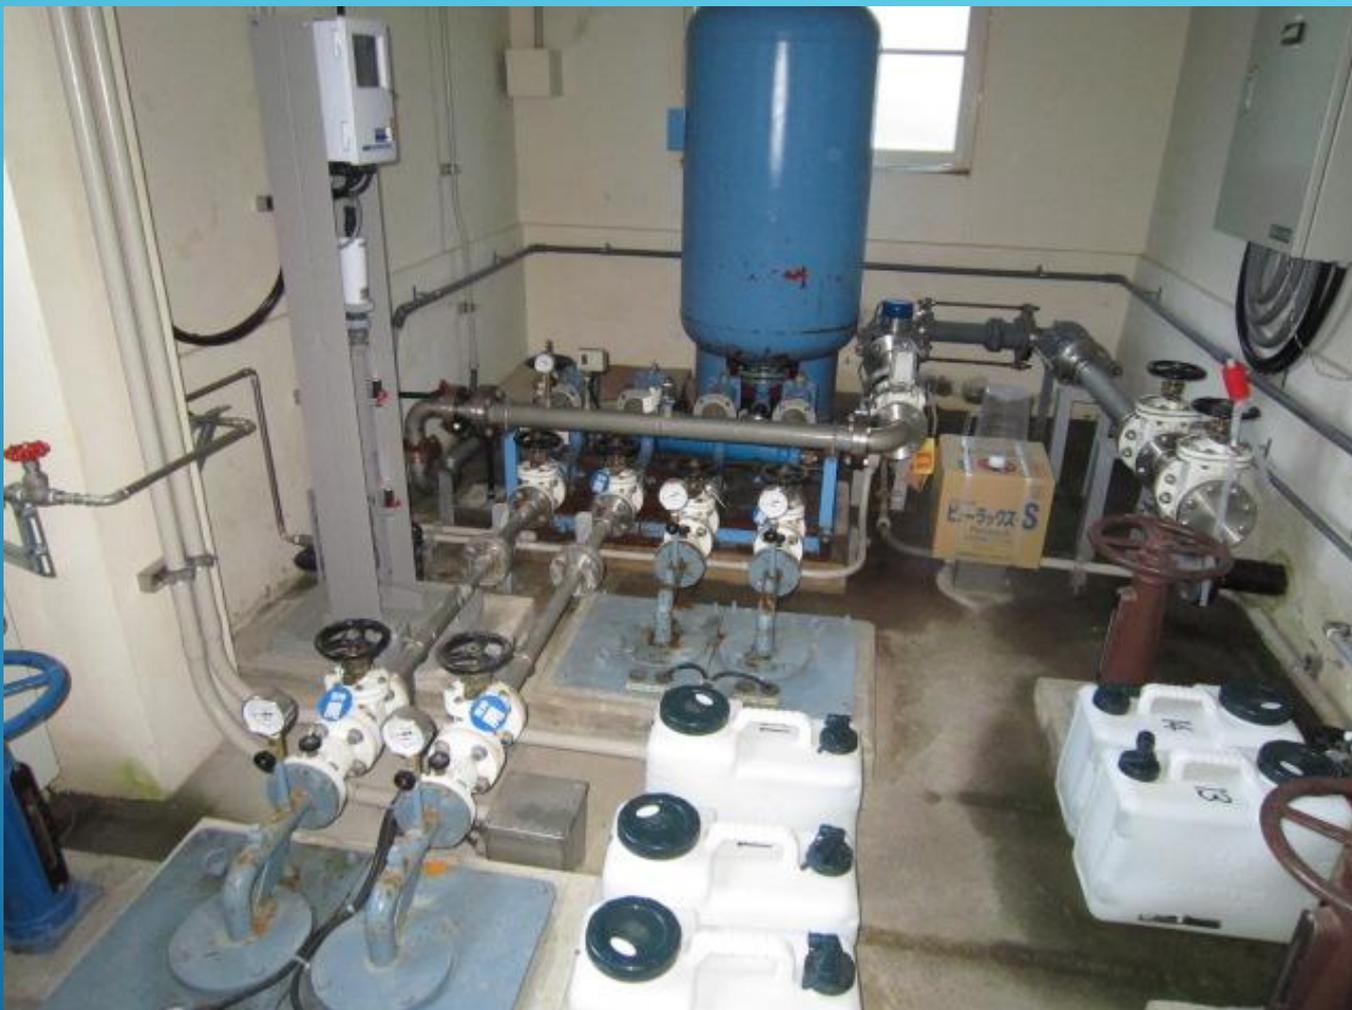
濃昼浄水場圧力タンク 1975年設置（41年経過）

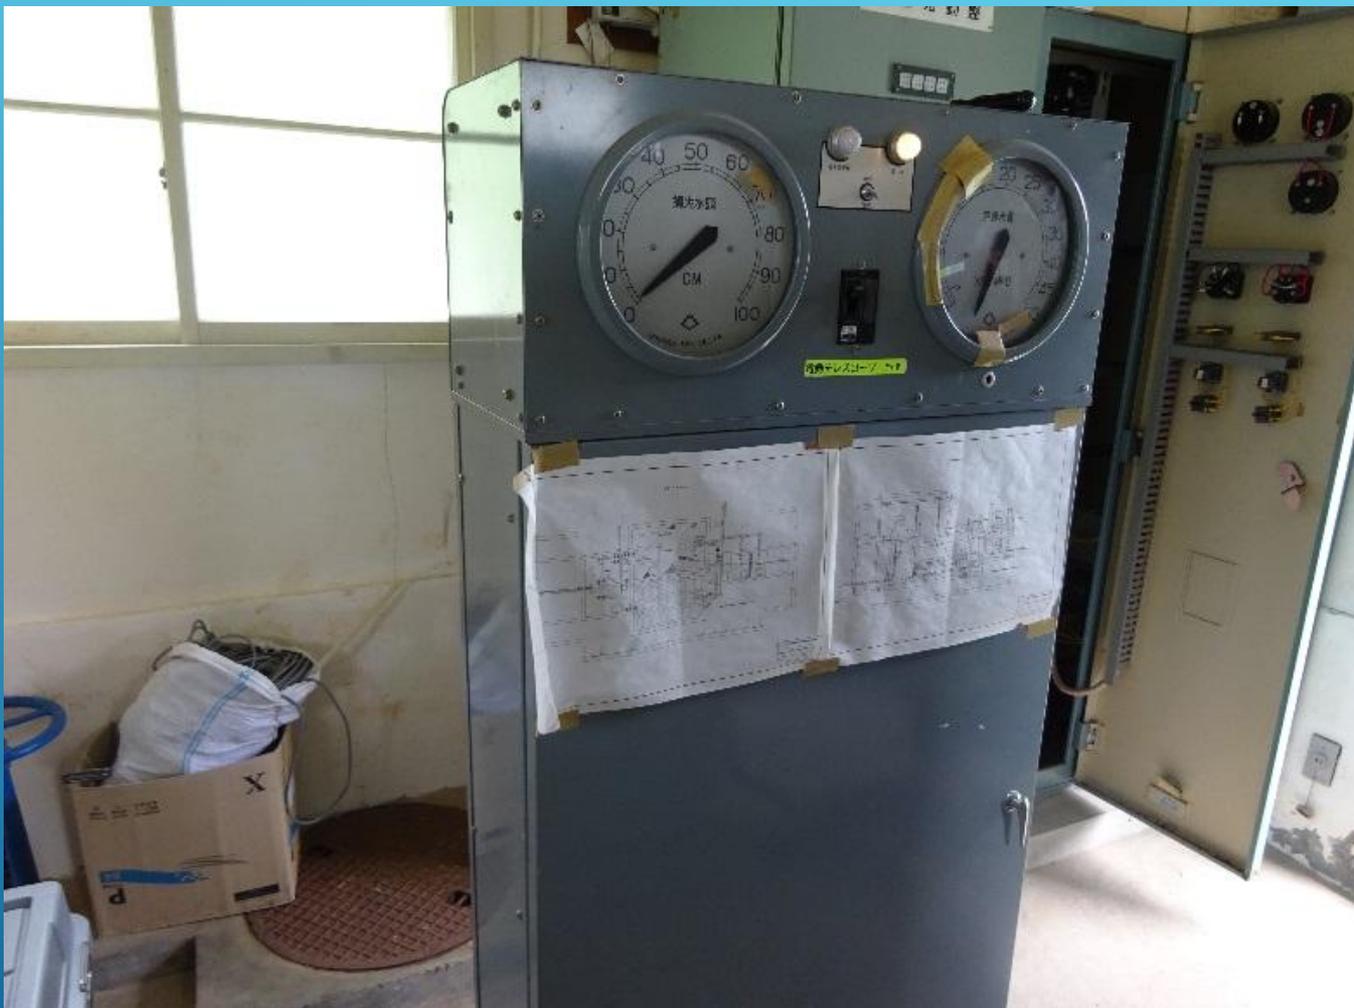
濃昼浄水場テレスコープ 1975年設置（41年経過）

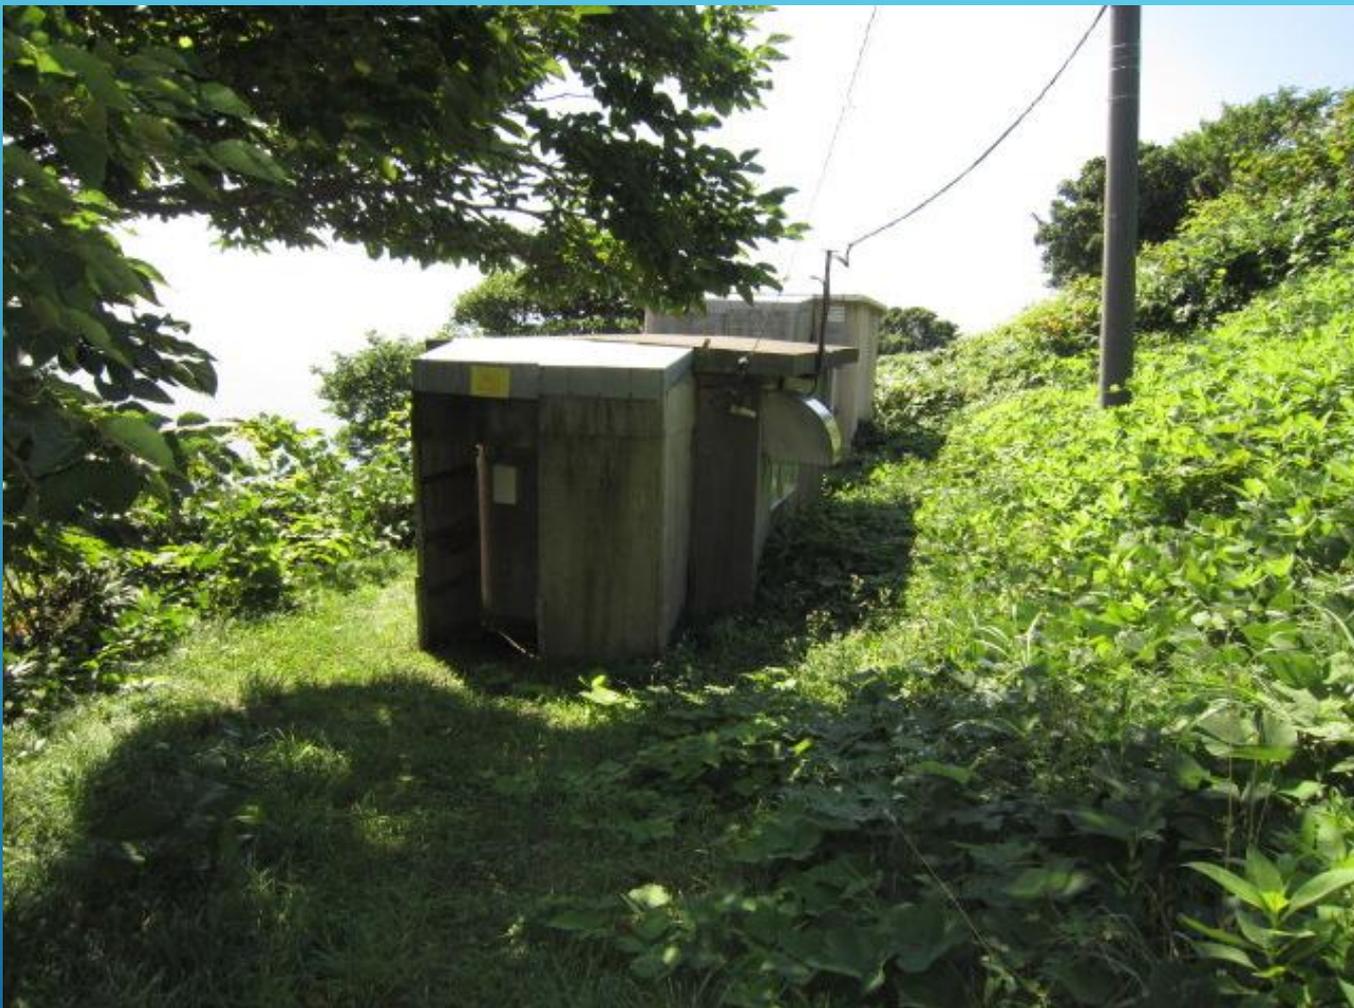
幌送水ポンプ場 1971年建築（45年経過）

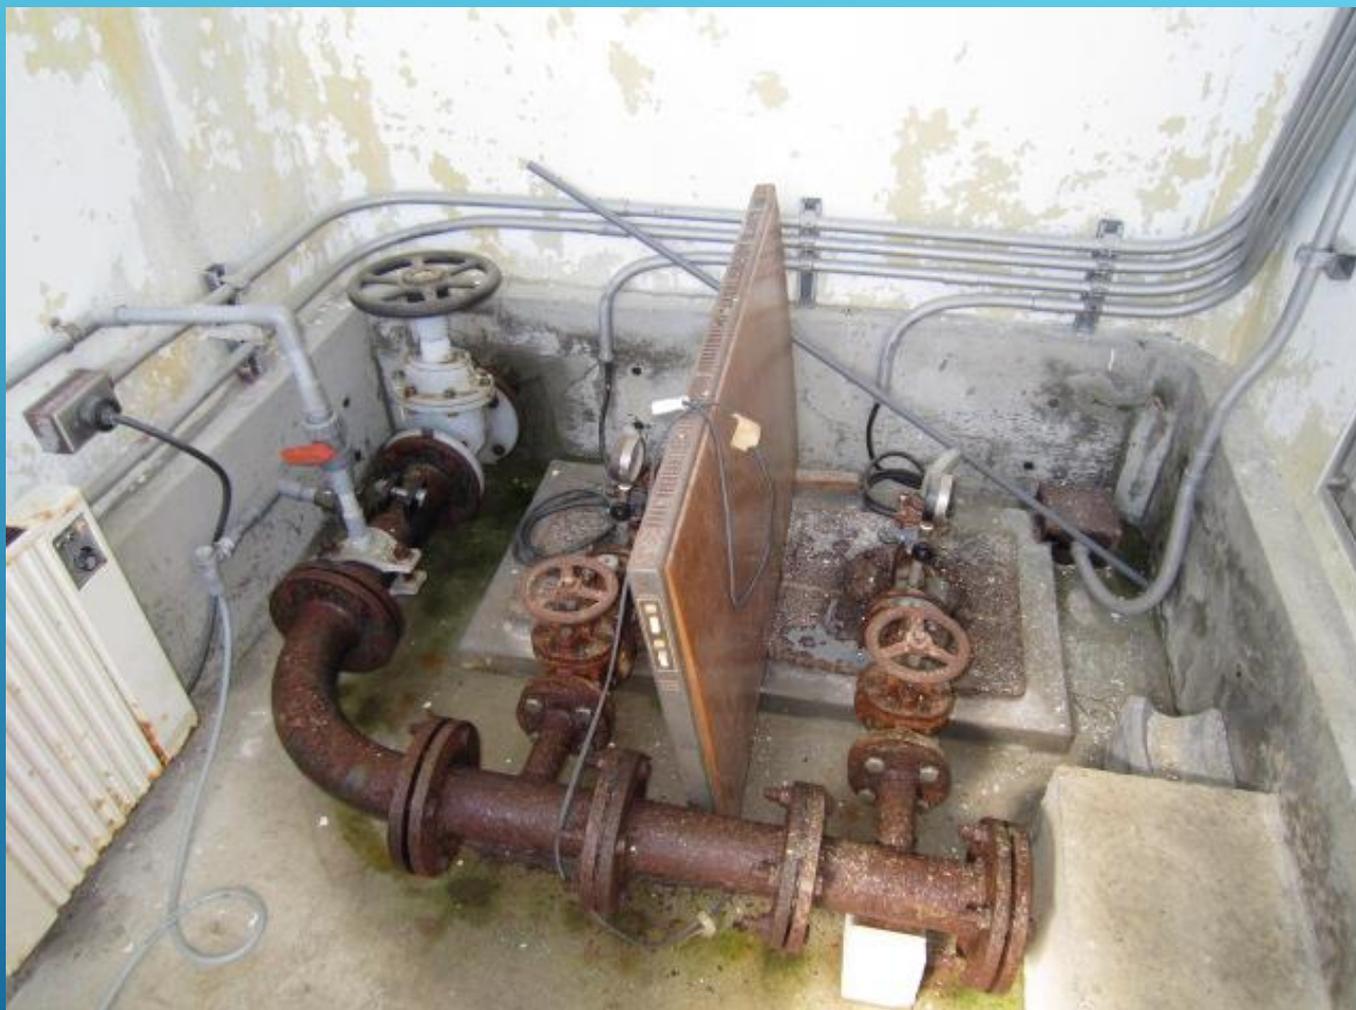
幌送水ポンプ場 場内配管 1971年設置（45年経過）

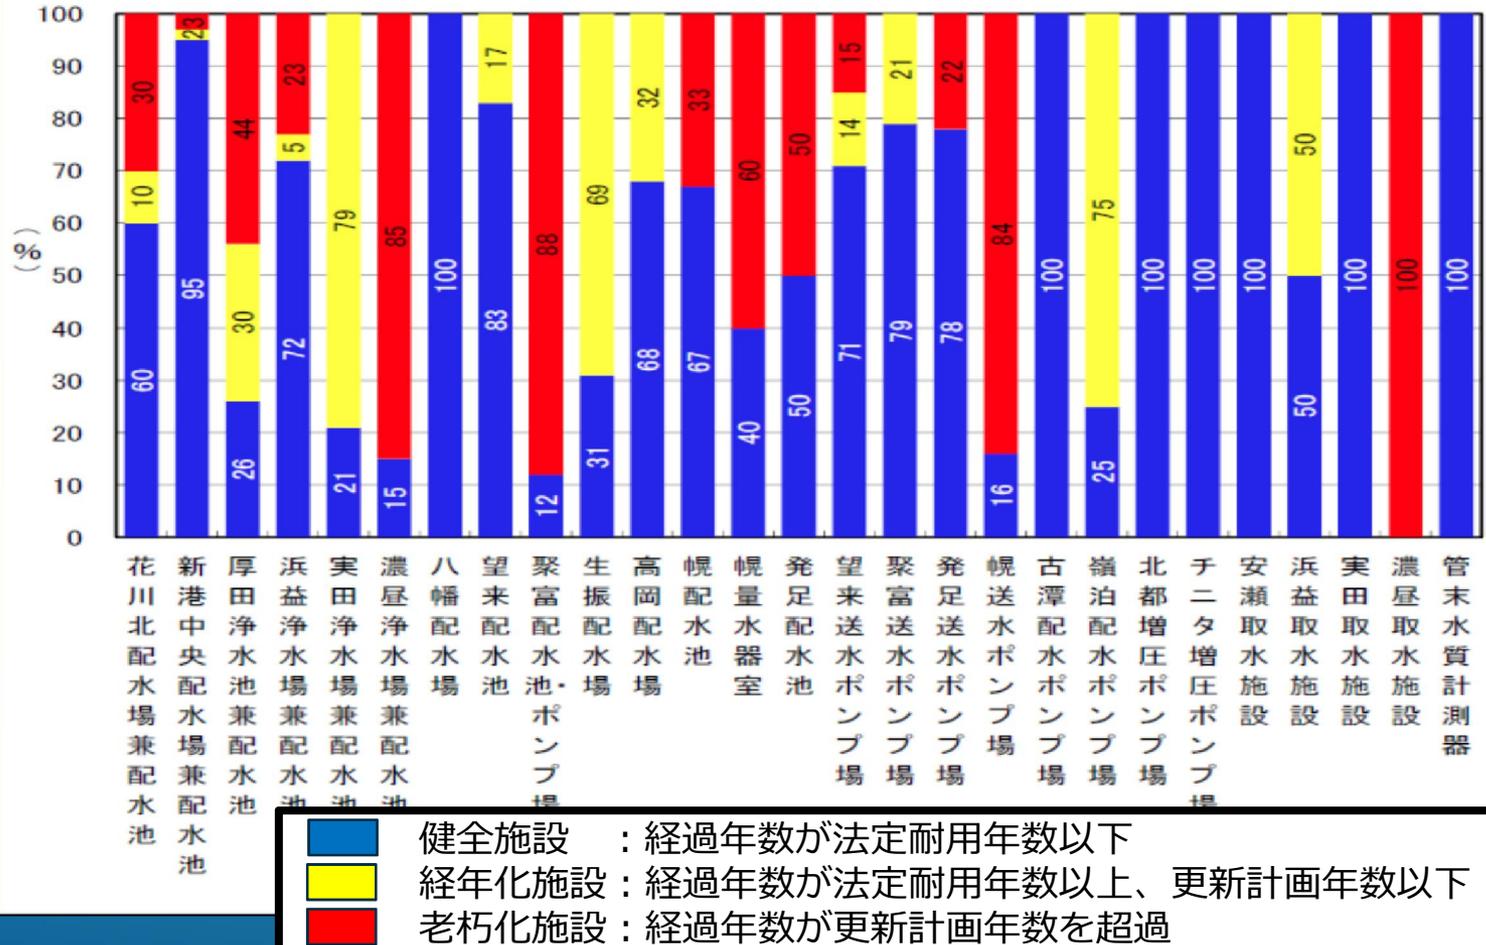
施設の健全度（平成27年度現在）

- 経年化や老朽化している施設が多い。
(特に厚田・浜益区の日簡易水道施設)
- 耐用年数を超過している設備が多く、
故障の際、交換部品がないものがある。
- 結果、更新が必要となり時間とコスト
が嵩み、安定供給リスクが大。

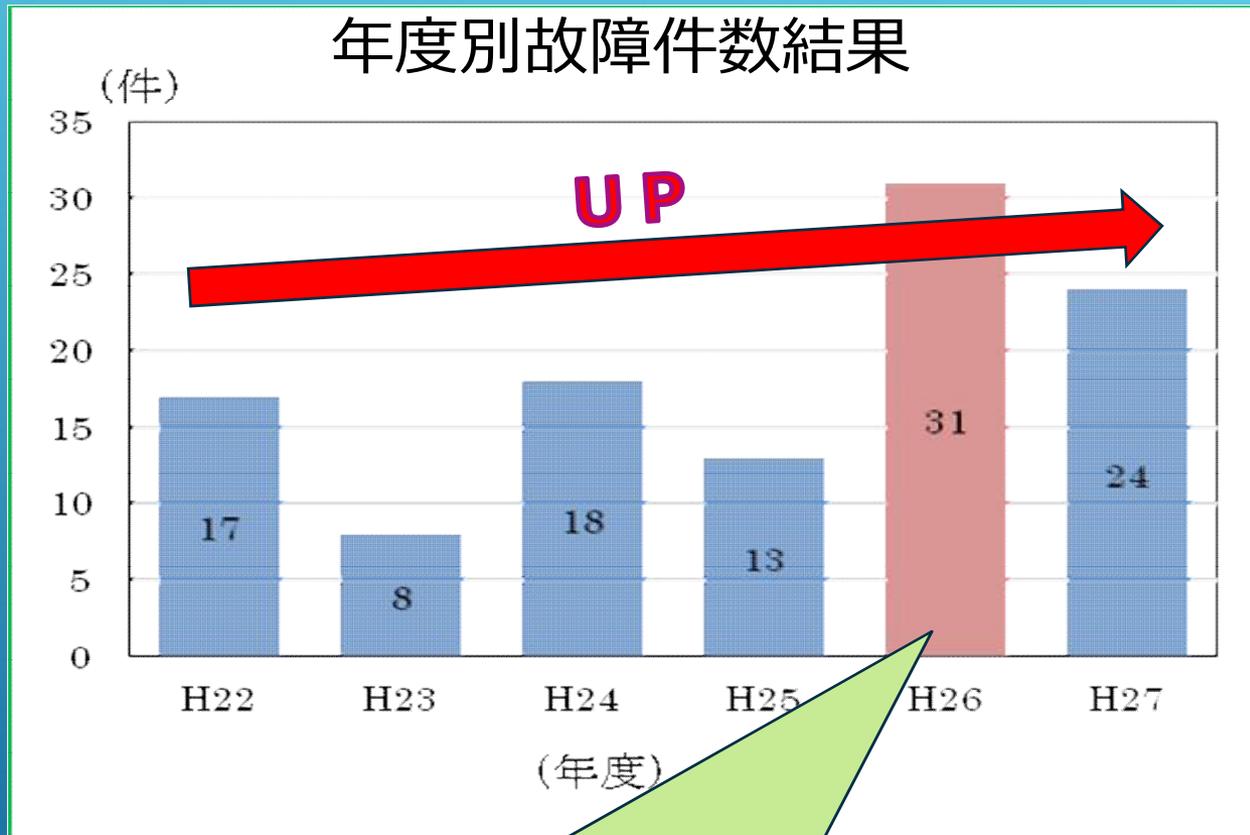
年々増加傾向に・・・

特にH26年度は、設置年数の古い計装設備やポンプ設備に故障が多く発生し、大幅に増加

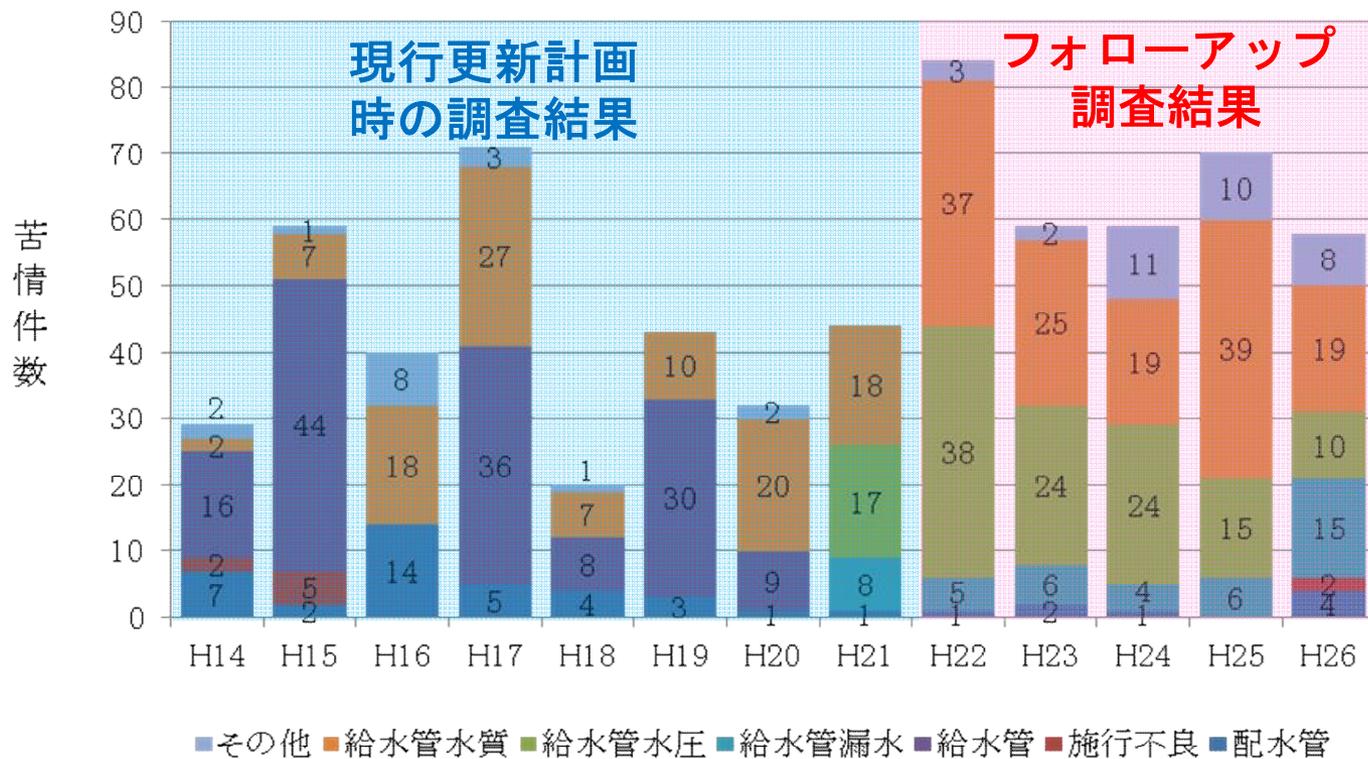
依然給水管の水質・水圧に関する苦情が多い
 原因は老朽化に伴う、管内異物（サビ等）が
 剥離し赤水や、器具に詰まって水圧低下が発生

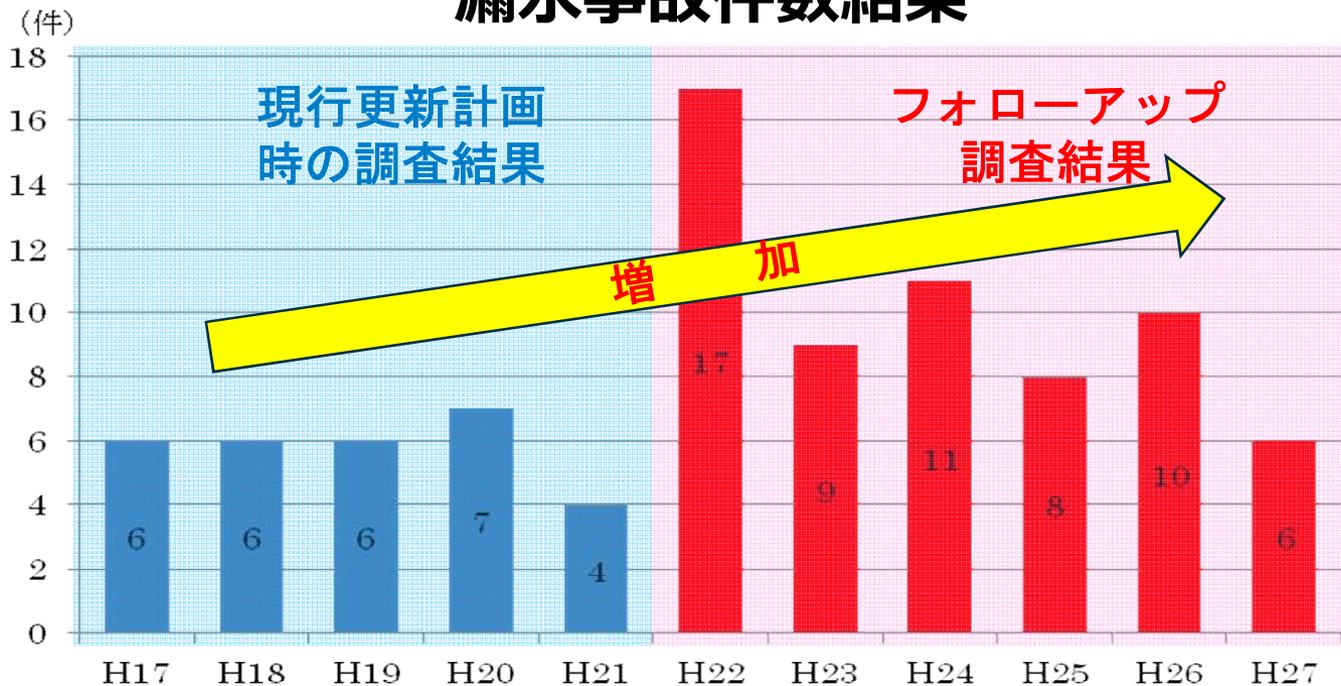
漏水事故件数結果

計画的に更新しているにも関わらず、
年々漏水事故が増加傾向に

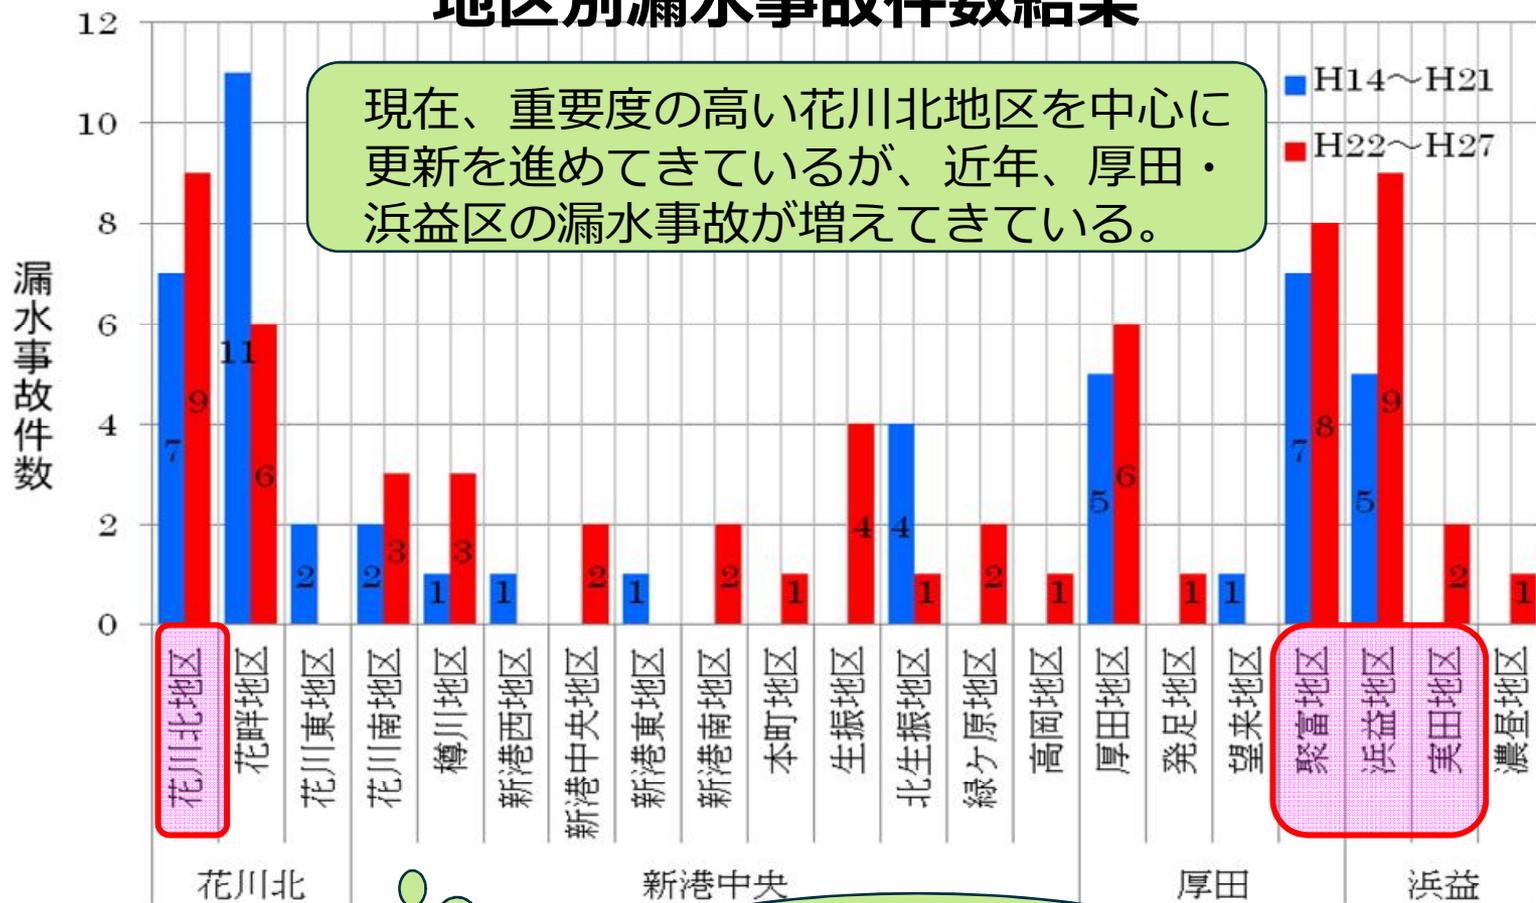
地区別漏水事故件数結果

現在、重要度の高い花川北地区を中心に更新を進めてきているが、近年、厚田・浜益区の漏水事故が増えてきている。

管の老朽化が進行している

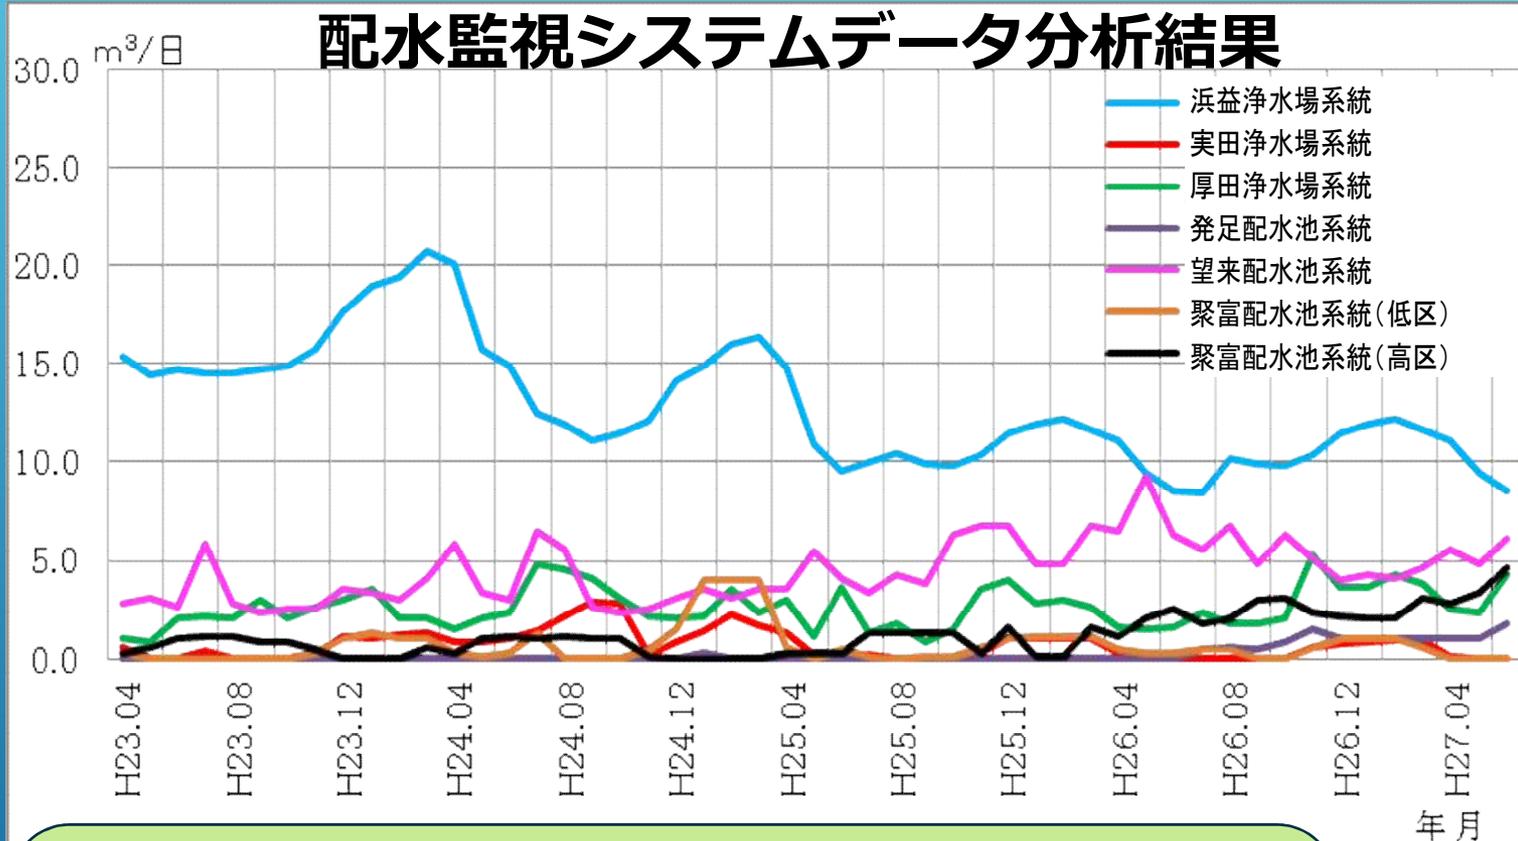
慢性的な漏水は、浜益浄水場系統が一番多く、続いて望来配水池、聚富配水池系統となっている。漏水調査は、定期的に職員による現地調査を実施しているものの、発見が困難なため管路の更新が必要不可欠。
