## <報告事項④>

### はまます郷土資料館の被災状況について

1. 被害発生日時 平成 29 年 9 月 14 日未明
2. 被害の状況

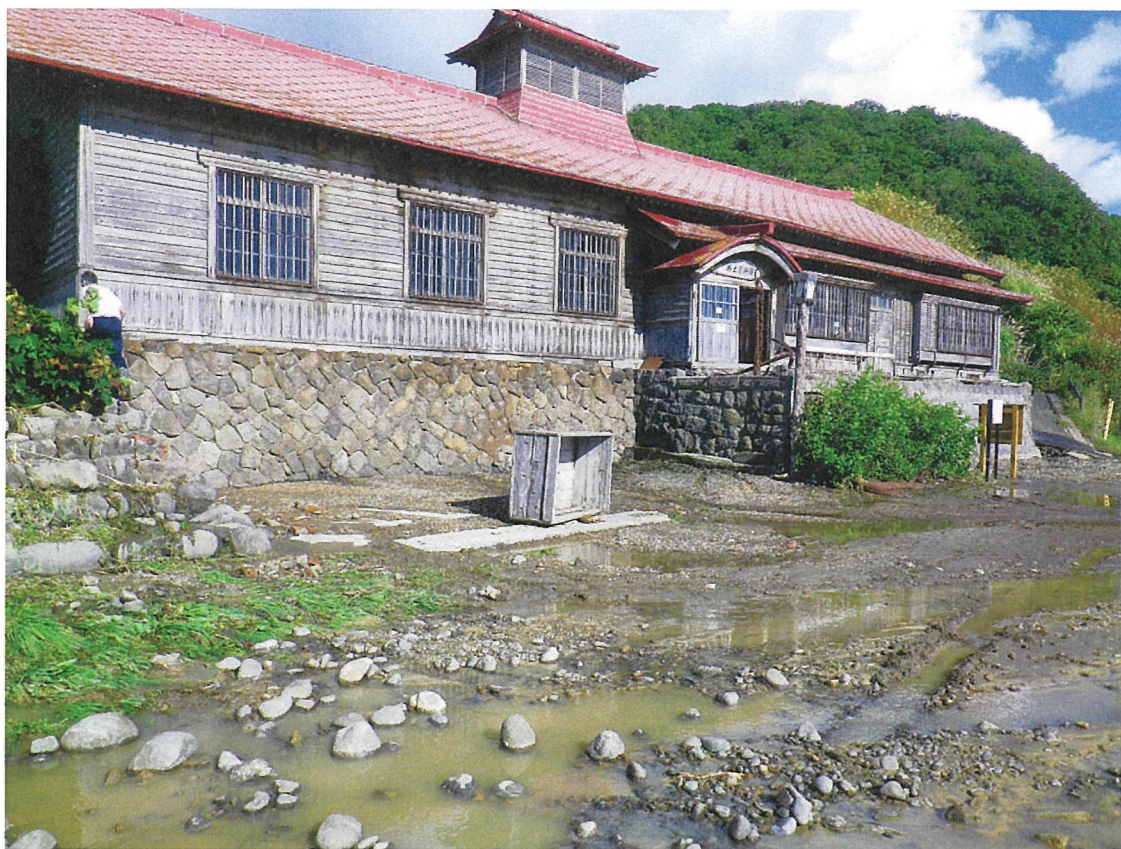
資料館正面の状況

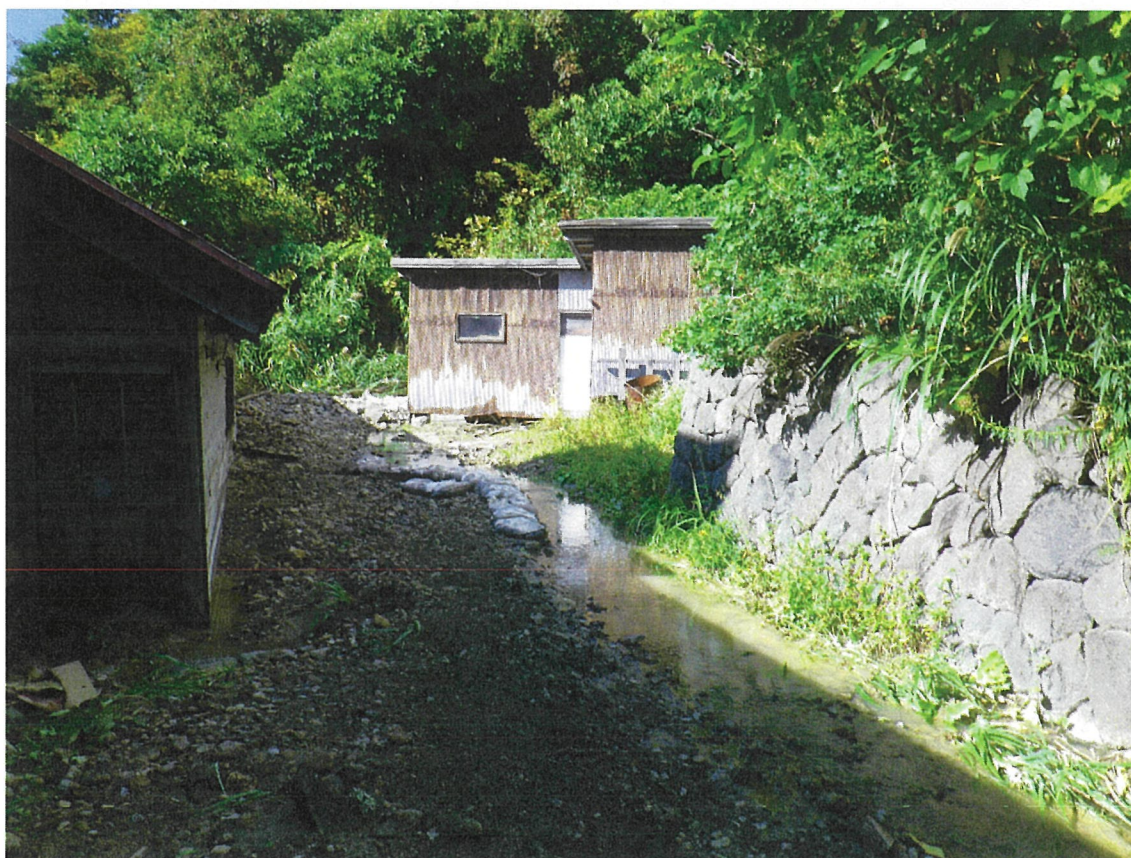
資料館裏の状況

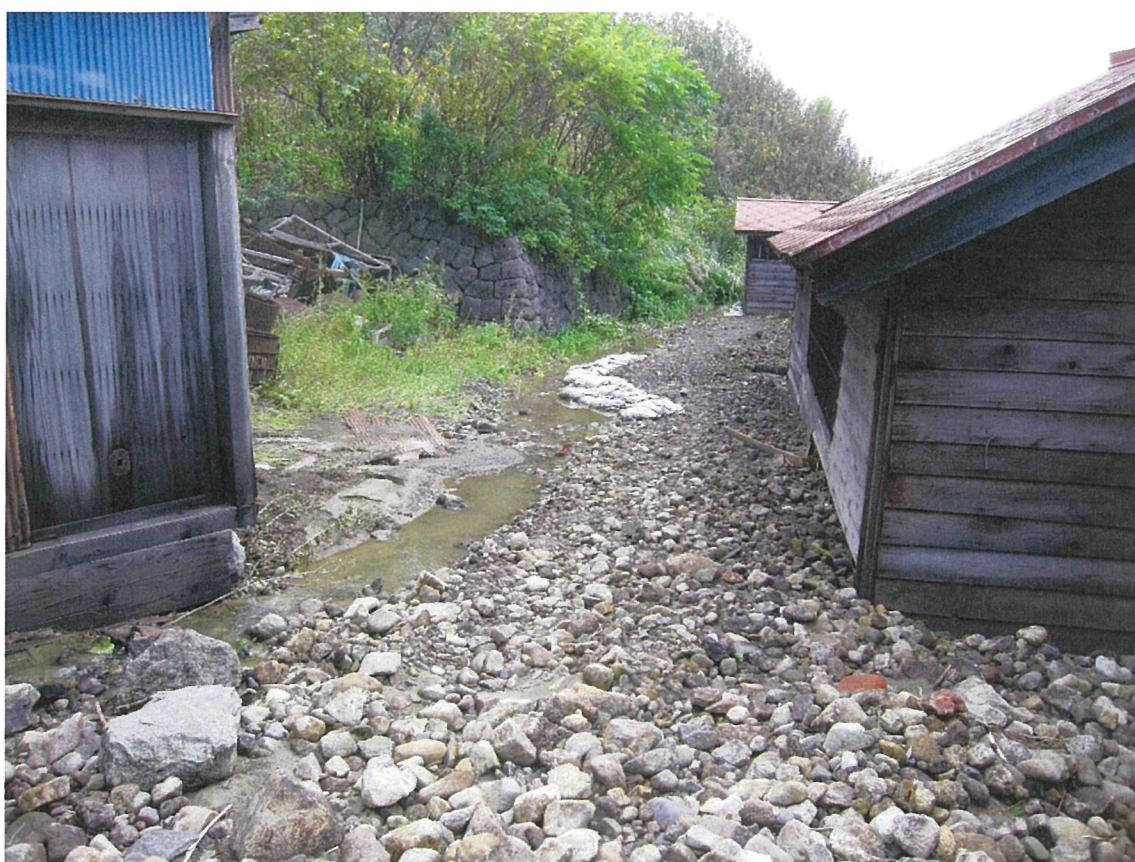
資料館裏の斜面が崩れて沢を流れる川をせき止め、荒れた水と崩れた大量の土砂が資料館の内外に流入した。その結果、資料館裏で 1m から 1.5m の厚さで土砂が堆積した。

資料館裏に堆積した土砂

- ・ 資料館外：資料館裏に堆積した土砂の撤去と排水溝の整備
- ・ 資料館内：土間及び座敷床下に流入した土砂を吸引して撤去する

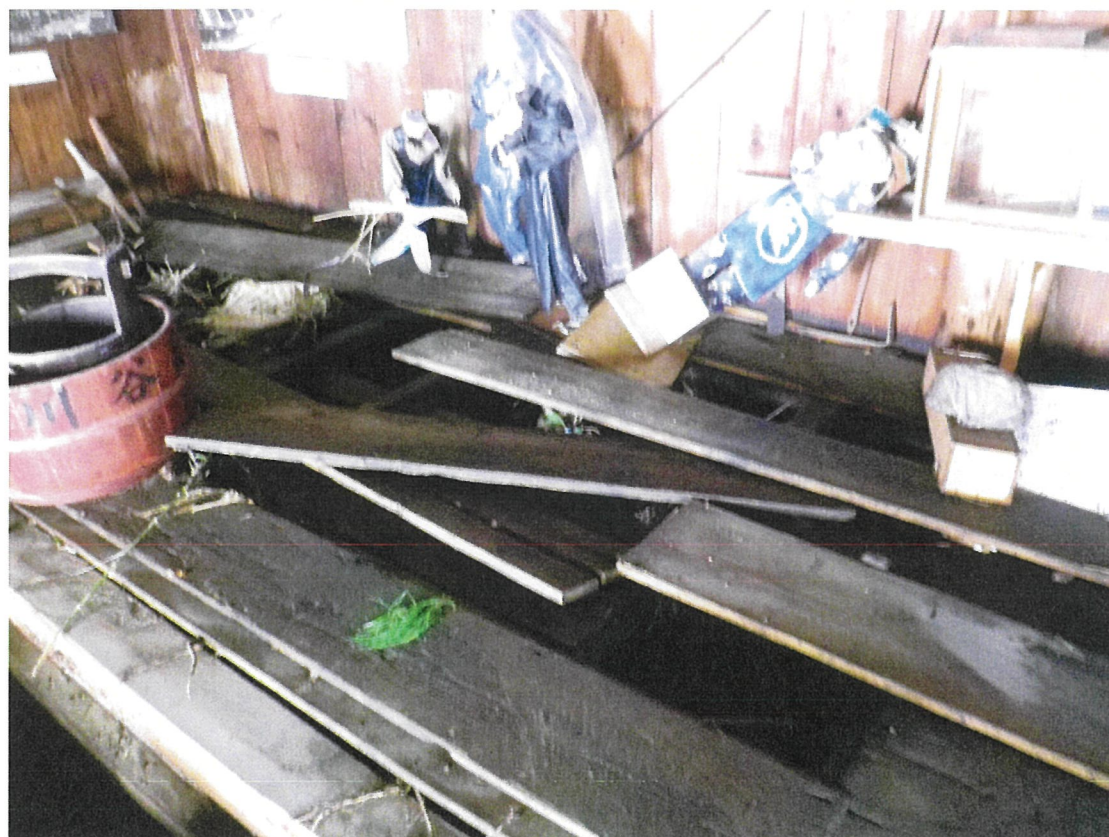
また、資料館内部にも土砂が流入し、土間及び座敷の床下に 20cm から 40cm の土砂が堆積した。建物内部に流入した川水は最大で 30cm ほどの深さになり土間にあった展示品などが押し流された。資料館内部に流入した経路は、資料館の外側に土砂が堆積しているため確認できないが、土砂の量からかなり大きな穴ができているものと考えられる。

床上浸水で流された床板

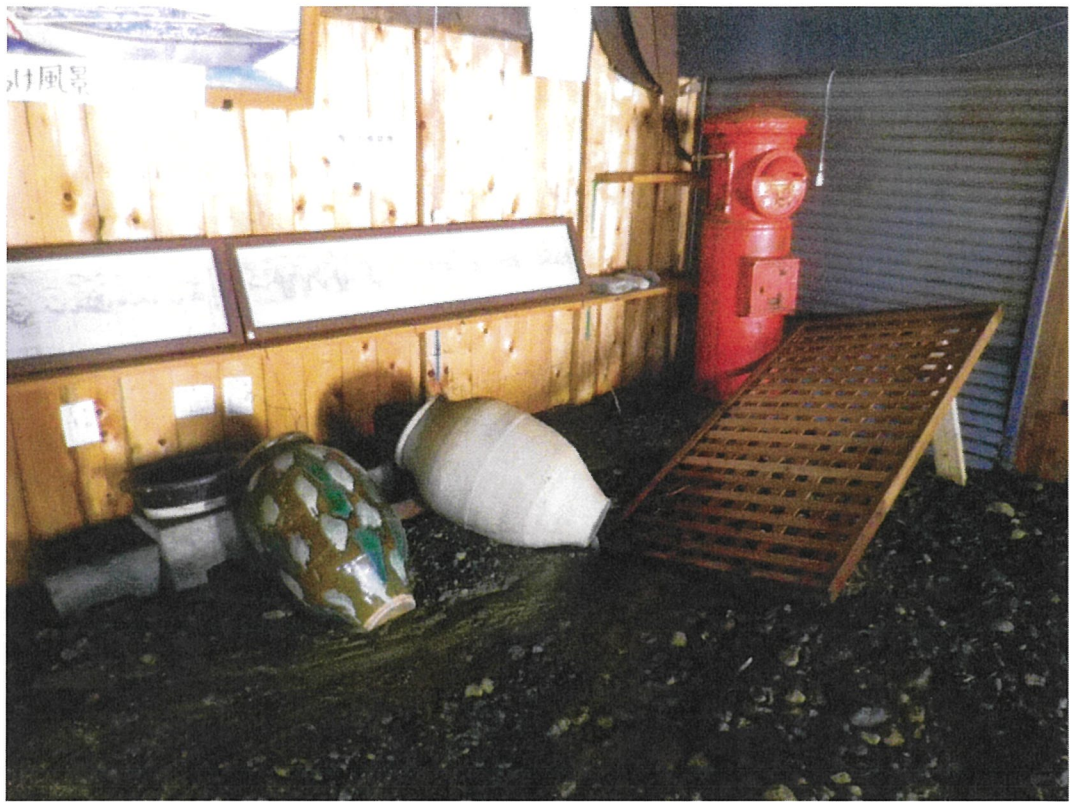
土間に堆積した土砂

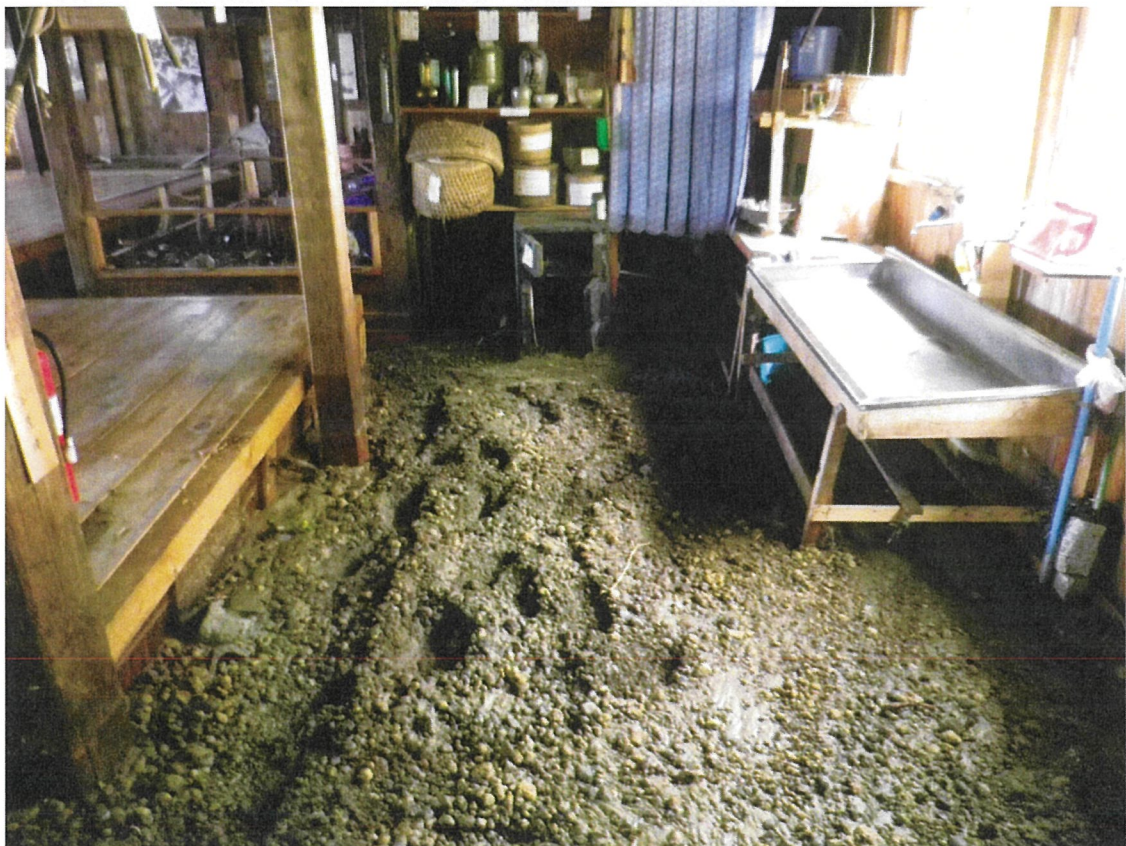
流し付近の状況

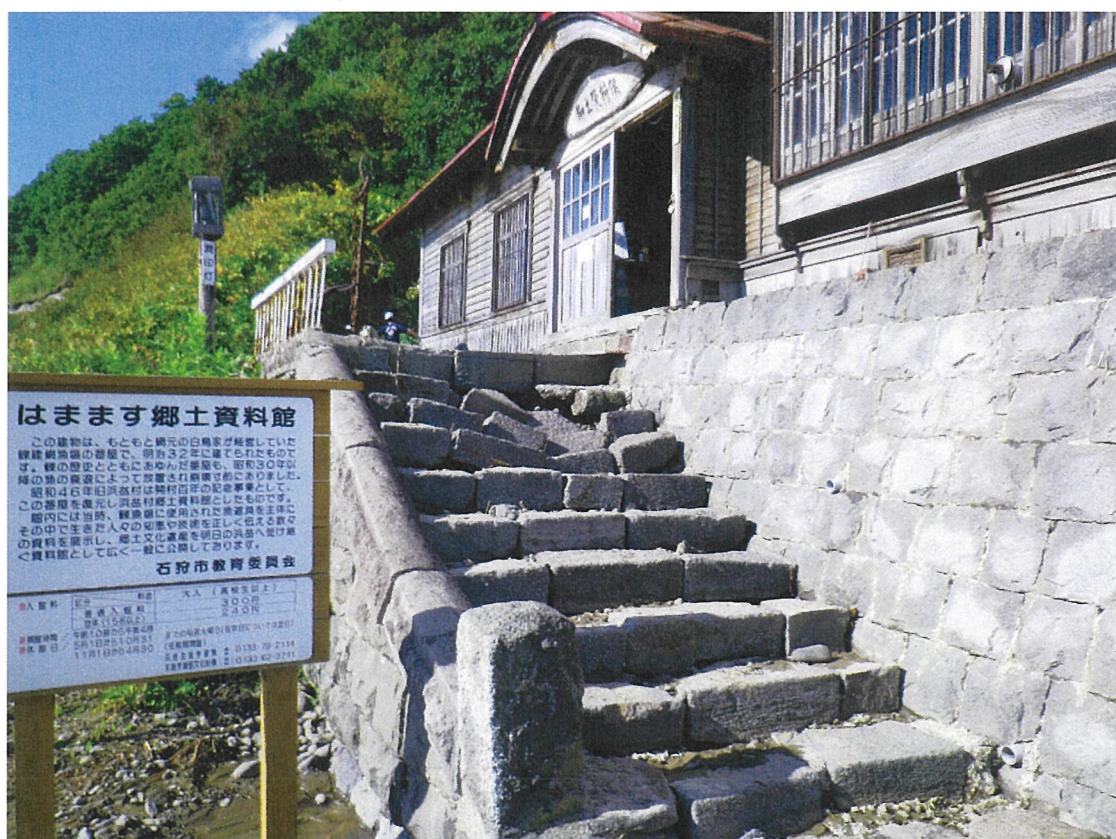
資料館正面にある石積みの階段に流れた大量の雨水により土台の砂が洗い流され、石階段の一部が崩壊した。

崩れた正面の石段

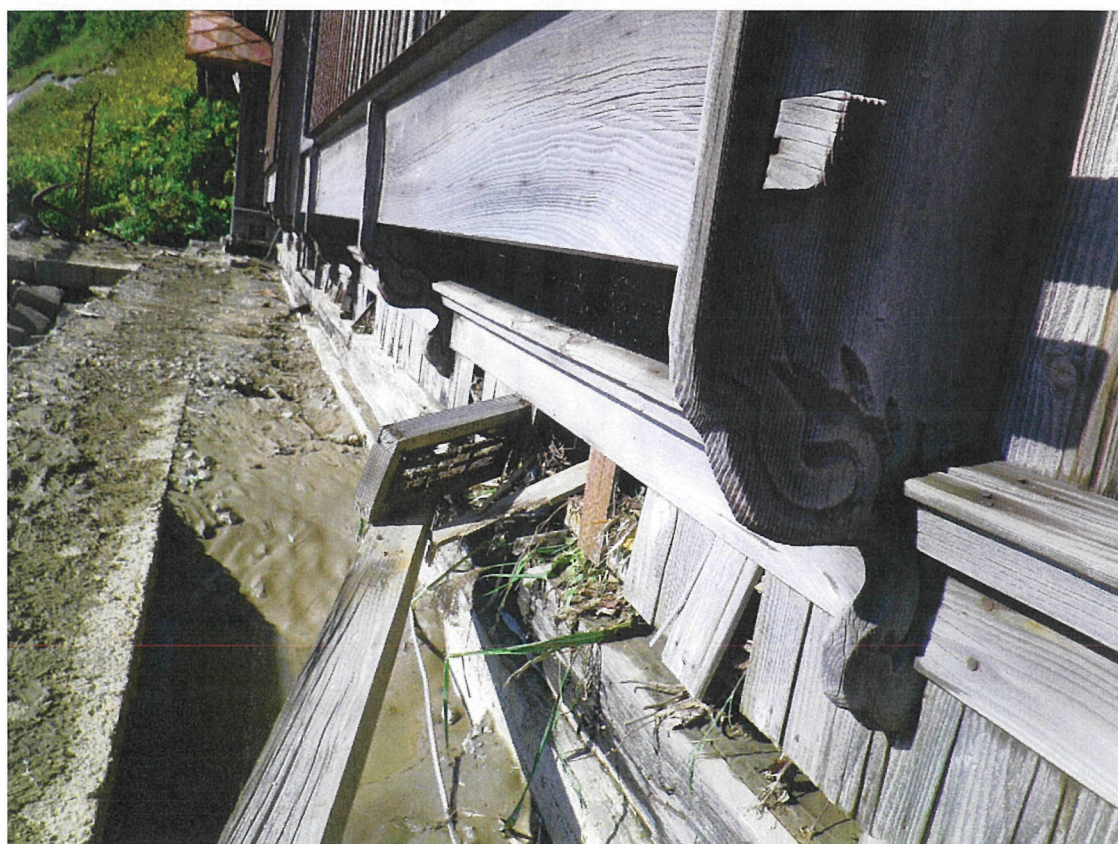
床下から噴出した土砂

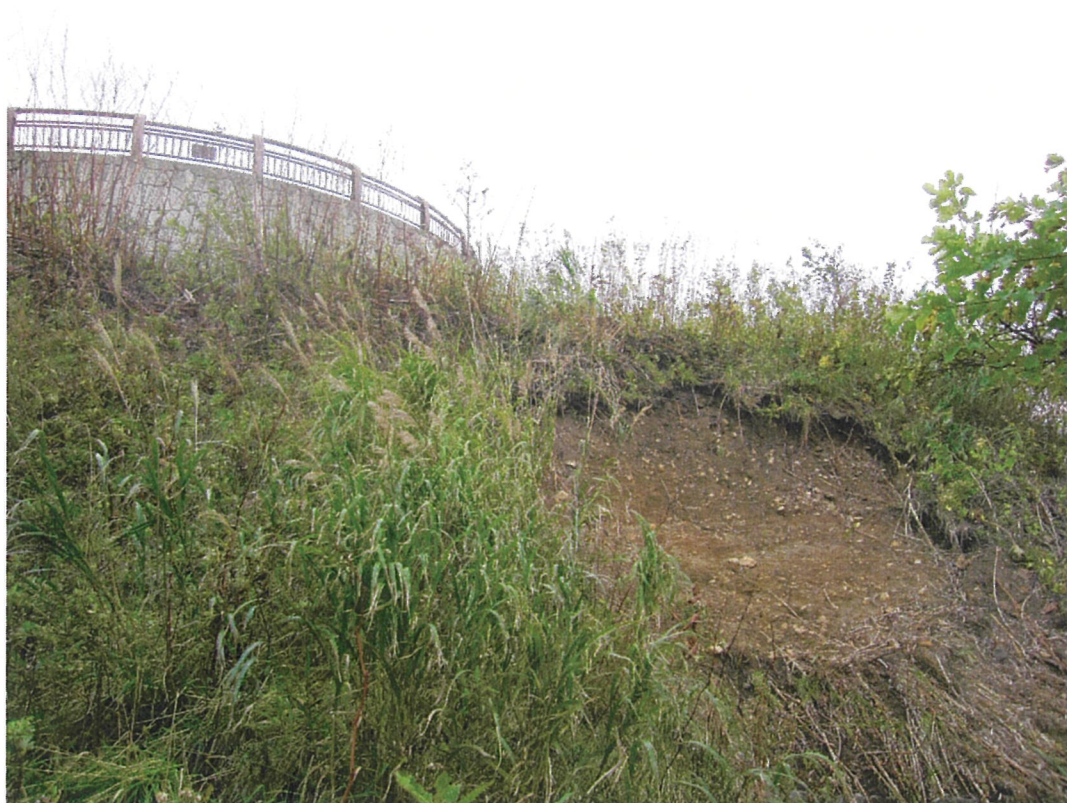
資料館裏の喫茶ガル（旧適沢コミセン）直下の斜面が地崩れを起し、崩落した土砂が沢を埋め、これが雨水があふれる直接の原因となった。土砂は沢をほとんど埋め尽くしただけでなく、資料館横の沢水を海に流すコンクリート製の管も埋めている。そのため、現在も資料館の裏から床下を雨水が流れている状況である。

崩れた資料館裏の斜面

沢を埋めている土砂を撤去して河道を掘り直すともに、ふとんかご（砂利を詰めた金属製のカゴ・蛇籠の一種）を設置して流入する土砂を防ぐ。

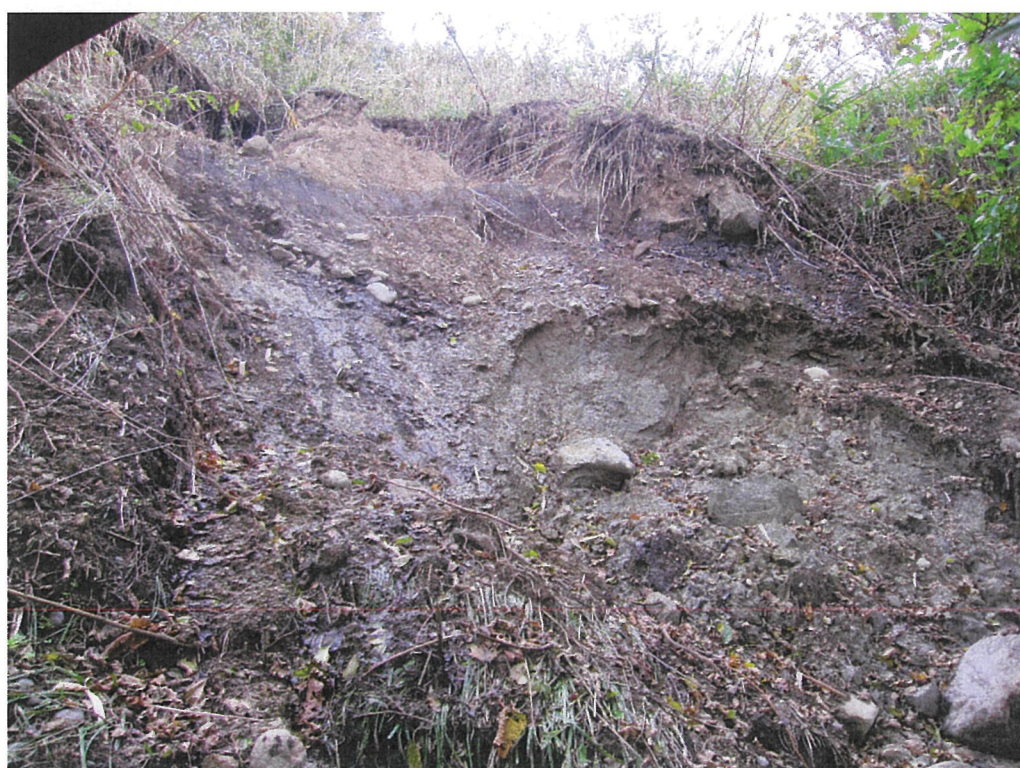
崩れた斜面の状況
