石狩川河口左岸における2009年から2020年までの 侵食状況について

Observed position of coastal cliff between 2009 and 2020
around Ishikari River estuary, Hokkaido, Japan

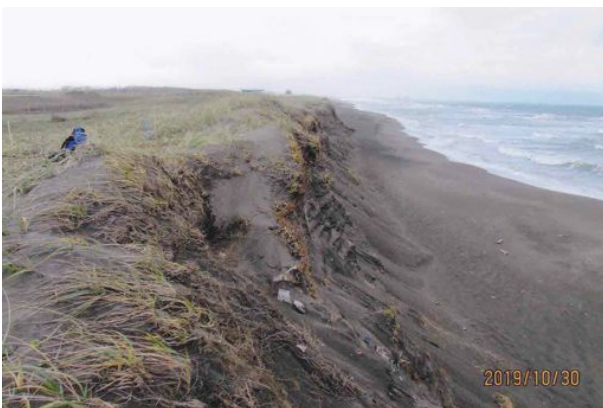
写真A. 2019/10/30・地点Aから南西方向を撮影.

2009年当時, 第1砂丘の海側斜面がまだ完全な形状が残っていたが, 2010年冬に約4m後退し, 2014年までの積算後退距離は4.9mに止まっていた. 2014年秋以降における比較的大きな後退は2016年冬から夏の3.0m, 2019年夏の1.5m, 2020年冬から夏の1.5mであり, 11年間合計後退距離は12.8mとなった(図3-A). 第1砂丘の海側斜面は姿を消し, 浜崖は第1砂丘頂部に達し, 浜崖上部に風食も目立ち始めた(写真A).

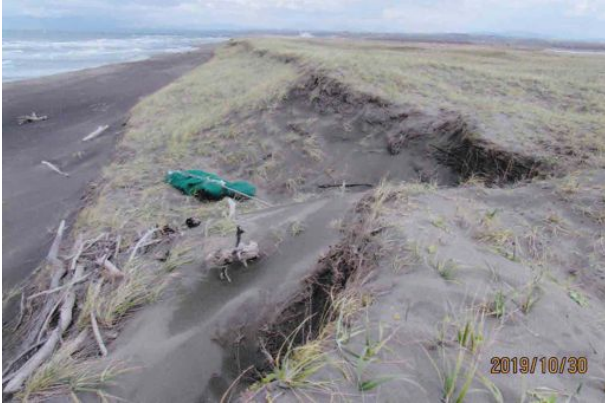
2010年冬に約2m, 2012年冬には大規模に約7m, 弓状に後退し, 2014年までの積算後退距離は10.7mであった(図3-B). 最近5年間の積算後退距離は0.7mに止まっているが, 2019年時点で, 後退した崖の西端部に大きな風食が生じ, 2020年秋現在, まだ拡大している(写真B-1). 11年間の合計後退距離は11.4mであった.

写真B-1. 2019/10/30・地点B西側から北東方向を撮影.

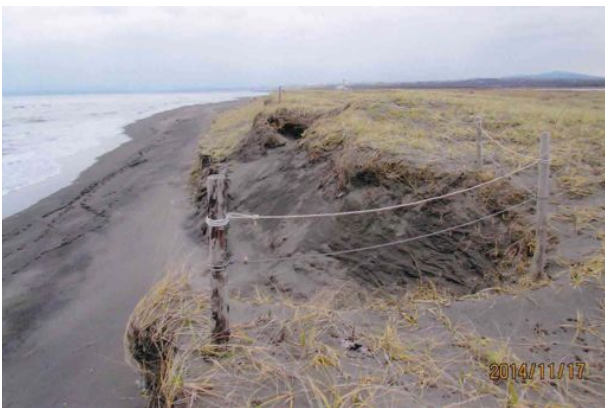
写真B-2. 2014/11/12・地点Bと地点Cの間で西側から北東方向を撮影.

地点Bと地点Cの間には、2014年当時、奥行き約4mの大きな風食痕が見られた（写真B-2）。2015年冬に風食痕が消失するほどの大規模な弓状の後退があり、かろうじて残っていた柵の一部も最終的には倒壊・消失した（写真B-3）。

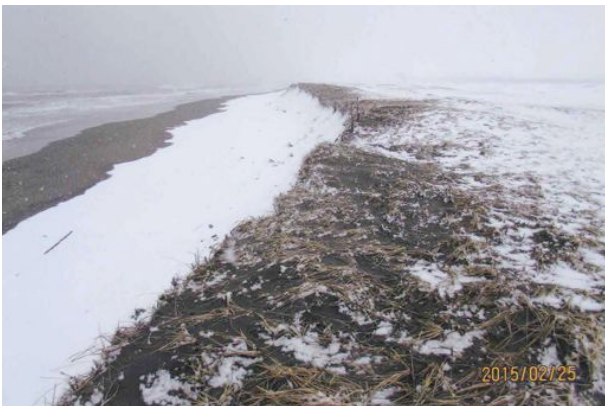
写真B-3. 2015/2/25・地点Bと地点Cの間で西側から北東方向を撮影.

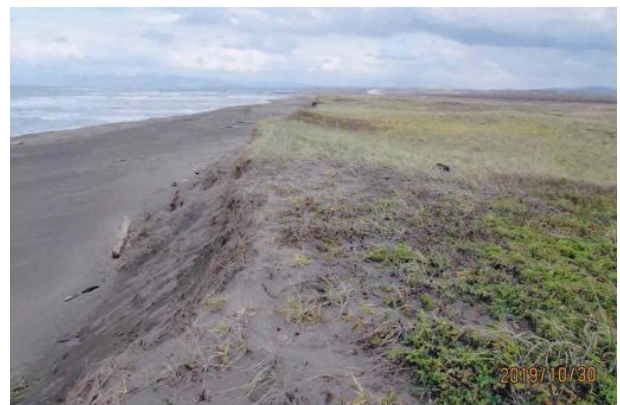
2010年冬に約4m、2013年冬から夏に1.6m後退し、2014年までの積算後退距離は6.2mであった。2018年冬に大規模に約6m後退し、11年間の合計後退距離は14.4mに達した（図3-C）。第1砂丘内陸斜面もほぼ消失した姿となり、隣接のハマナス群生の海側が崩壊し始めた（写真C）。

写真C. 2019/10/30・地点Cから北東方向へ向かって撮影.

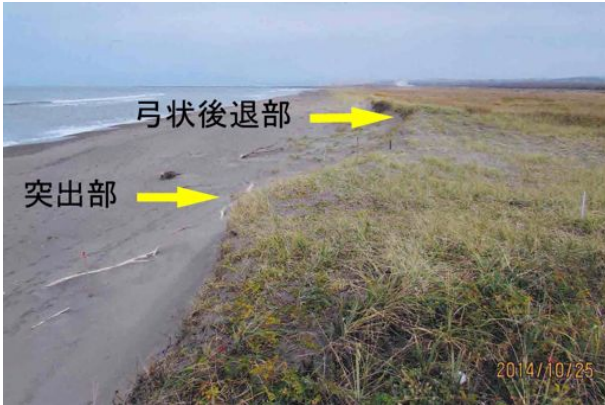
写真D-1. 2014/11/17・地点Dを西側から北北東方向へ向かって撮影.

2014年までの積算後退距離は6.7mであった. 2011年冬における地点Eの大規模な弓状後退の西端に位置する地点Dは, 2014年時点では海側へ突出した姿で残っていた(写真D-1). 2018年冬に一挙に約6m後退し, 直線化して地点Eまでつながった(写真D-2). 11年間の合計後退距離は14.2mに達した(図3-D).

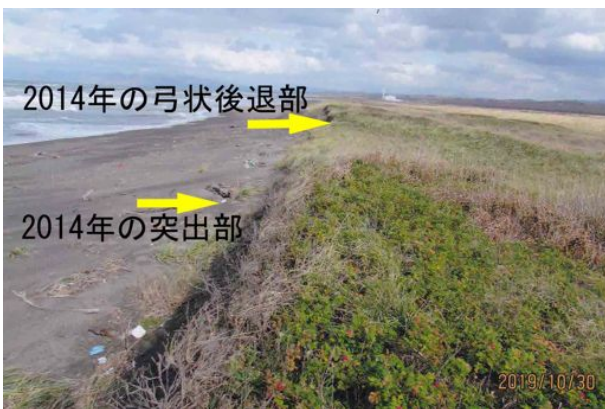
写真D-2. 2019/10/30・地点Dを西側から北東方向へ向かって撮影.

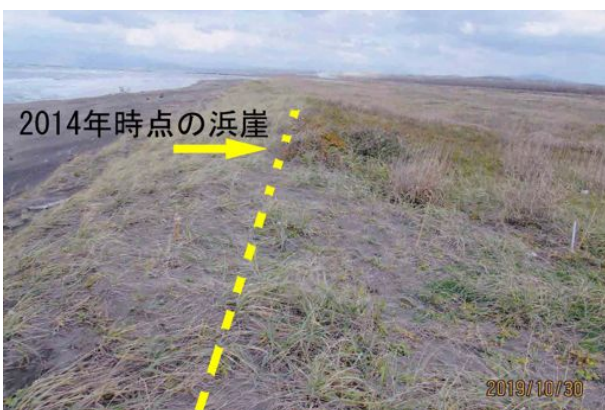
写真E. 2019/10/30・地点Eを西側から北東方向へ撮影.

2014年までの積算後退距離は17.4mだった. その後, 浜崖下には砂が堆積し, 浜崖下から海へ向かって幅約9mの海浜植物群落広がった. 2014年以降侵食はなく, 2020年時点では, 2014年当時の浜崖が低い砂丘頂部となる形状を呈した(図3-E・写真E).

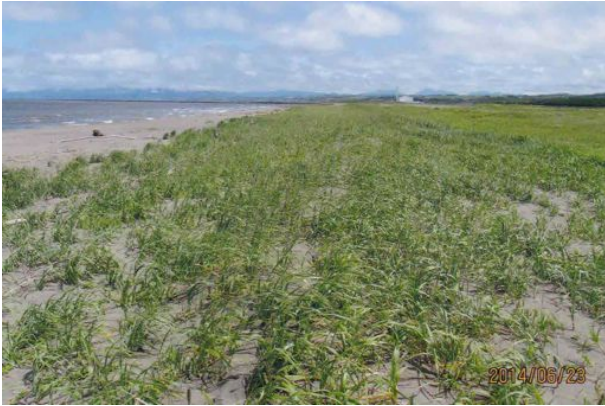
2010年冬だけで10m以上の大規模な後退があり, 2014年冬までの積算浜崖後退距離はそれぞれ12m, 13m, 10mであった. その後, 浜崖下の砂浜には砂が堆積し, 2014年までに浜崖の海側に, テンキグサ, コウボウムギ, ハマニガナ等海浜植物が帯状に幅約35mにわたって広がっていた. 地点Eと同様, 浜崖下の植生の回復と砂の堆積により, 浜崖を頂部とする砂丘の形状が形づくられた(写真F-1・写真G・写真H-1, 図3-F~H).

写真F-1. 2014/6/23・地点Fから北東方向へ向かって撮影.

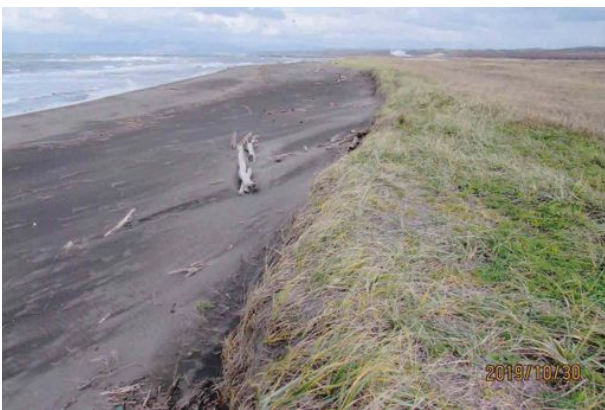
しかし, 2016年から, 回復していた植生帯の侵食が見られ始め, 2018年冬には地点G周辺以外で, 2010年当時の浜崖(以下2010年浜崖)近くまで植生帯が消失し(写真F-2), 高波が2010年浜

写真F-2. 2019/10/30・地点Fから北東方向へ向かって撮影.

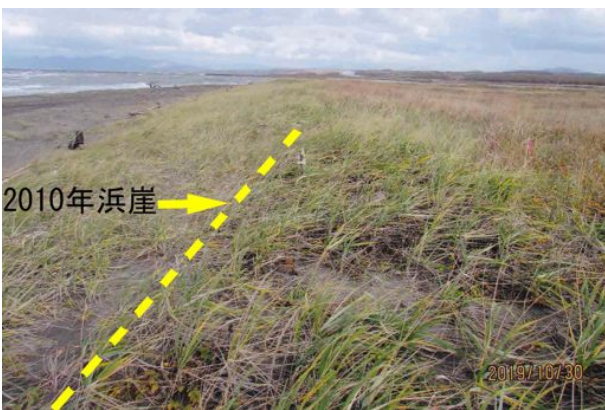
写真G. 2019/10/30・地点Gを北東方向へ向かって撮影.

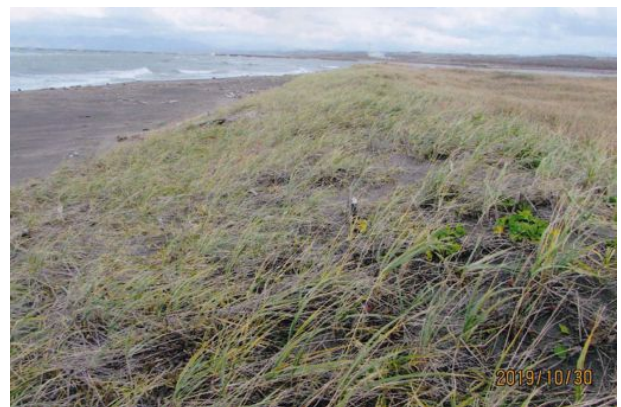
写真H-1. 2019/10/30・地点Hを北東方向へ向かって撮影.

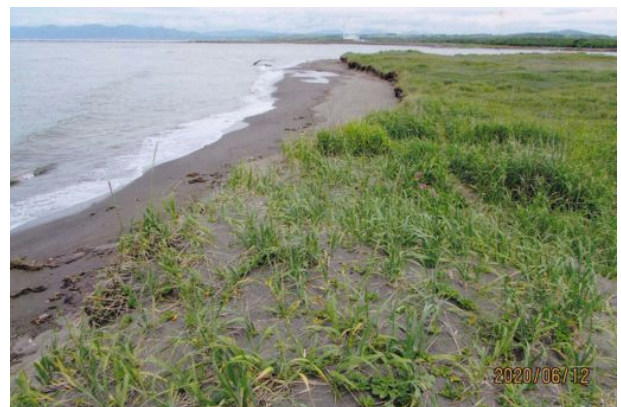
崖の内陸側まで流れ込む箇所もあった。地点Hについては、後述する河口先端の侵食と連続する形で、2020年春に内陸部まで侵食が進み、大規模な弓状に浜崖が後退し、11年間の積算浜崖後退距離は16mとなった（写真H-2・図3-H）。

写真H-2. 2020/6/12・地点Hを北東方向へ向かって撮影.

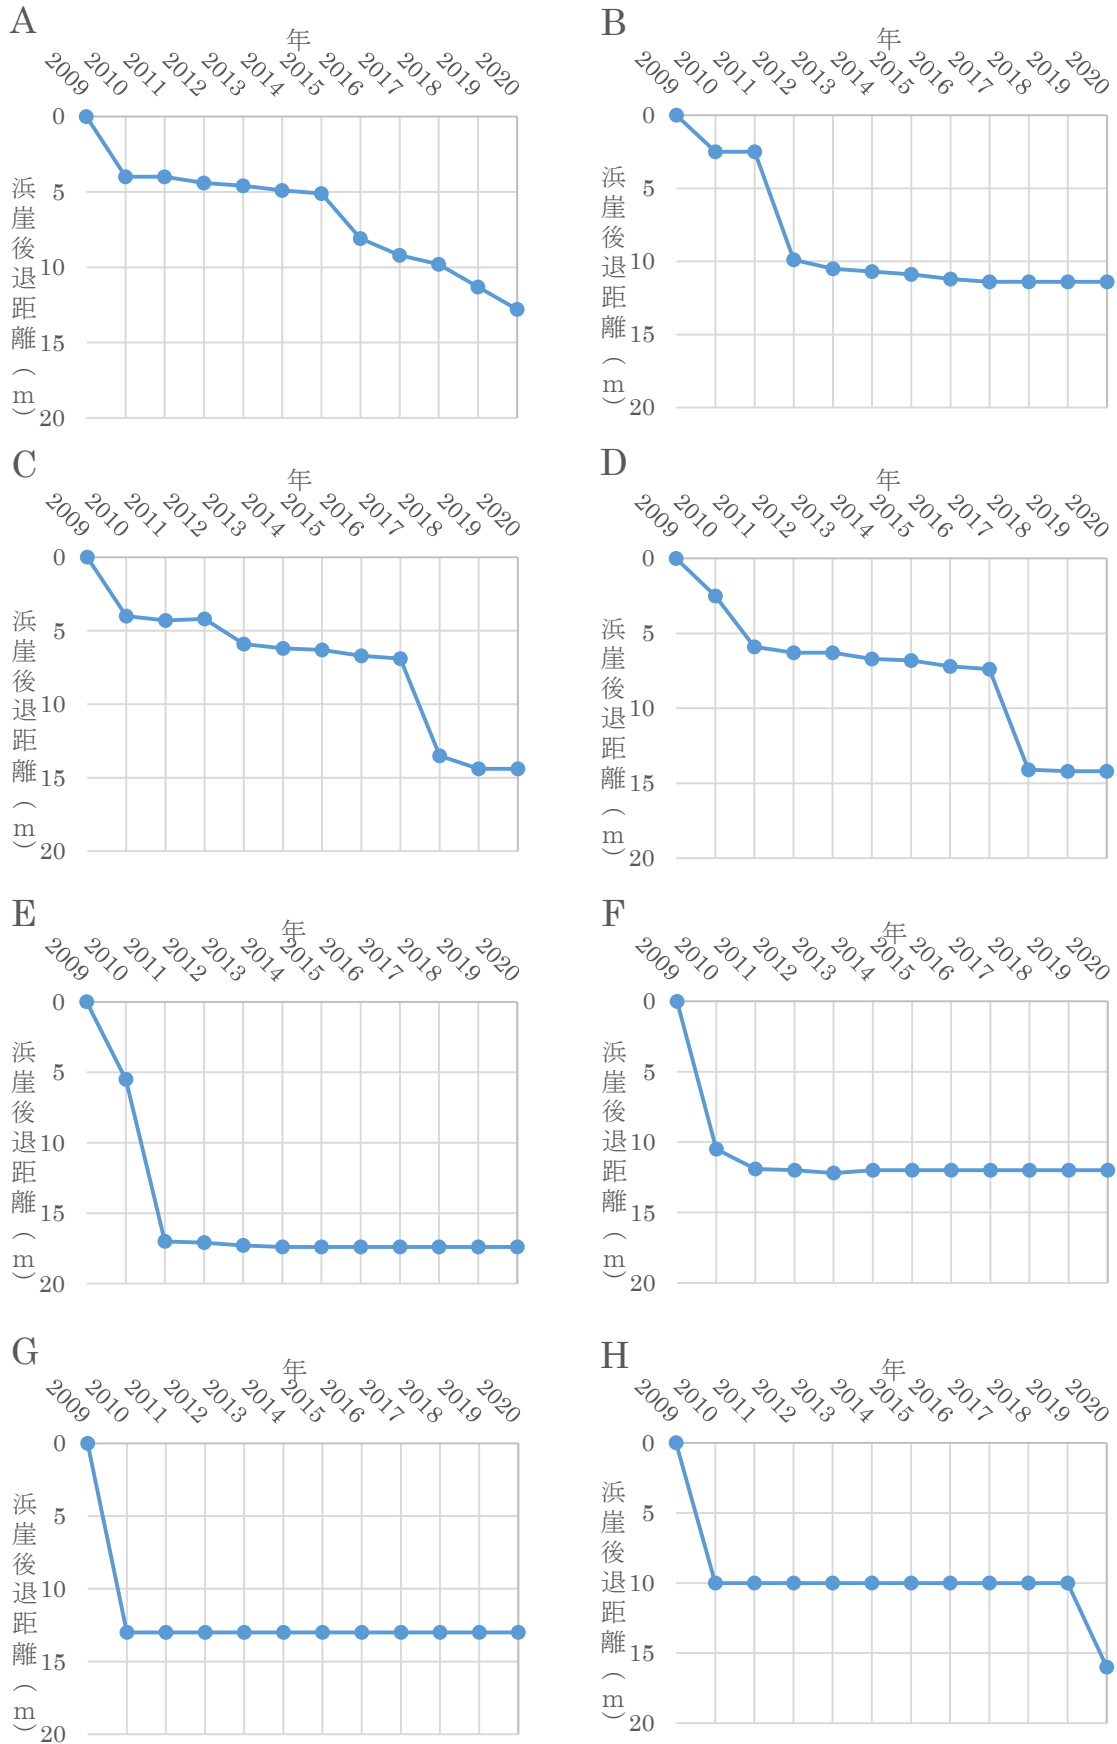
図3. 調査地点A～Hにおける2009年を基準とした浜崖位置の積算後退距離.

表1に, 2009年を基準とした2020年までの地点ごとの浜崖後退距離を示した. それに基づき, 図3-A~Hを作成した. また各地点の概況を次に示した.

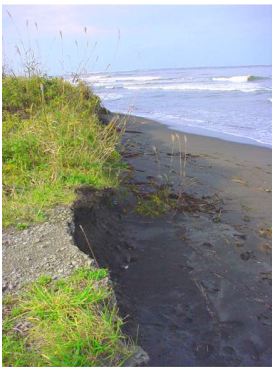
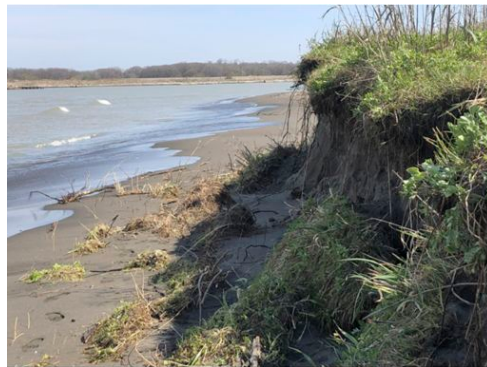
石狩川河口左岸の河口先端部は、石狩浜海浜植物保護センターが所有する写真によると、2000年に激しい侵食を受けた(写真a・b)。その後、侵食は止まり、再び砂の堆積が進み、テンキグサ、コウボウムギ、ハマボウフウ、ハマエンドウ、ハマヒルガオ、ウンラン、ハマハタザオ等、砂丘植

写真 a. 2000年10月撮影の石狩川河口部管理道路先端部(石狩浜海浜植物保護センター所蔵写真)。

写真 b. 2000年10月撮影の石狩川河口部(石狩浜海浜植物保護センター所蔵写真)。

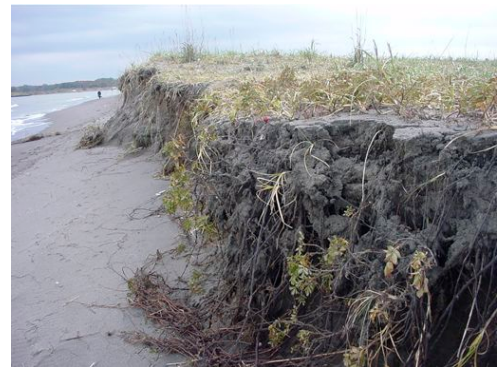
2019年秋、河口先端部で植生域に及ぶ侵食が生じていることを確認した。2020年冬季においても侵食は続き、2020年春の時点で、2000年の侵食以降回復した植生域がすべて消失したことを確認した。

写真 c. 2020年5月撮影の石狩川河口部。
