# 石狩川河口砂嘴における2009年から2014年までの 浸食による浜崖後退に係る定点観測結果

Observed position of coastal cliff between 2009 and 2014  
in Ishikari estuarine spit, Hokkaido, Japan

石狩川河口砂嘴において、2009年から2014年、浜崖上部に定点8か所を設け杭を設置し、浸食による浜崖後退距離をおもに秋と春に計測した。2009年秋から2012年春までの3シーズンにわたる冬期間、地点により差があるものの、すべての地点で4 m以上の後退があり、最大で17m以上の後退を確認した。2012年春以降は微減が続く箇所がある一方で、砂嘴先端部側に近い4か所の定点では、2011年春以降、浜崖の後退はほとんどなく、浜崖後退により消失した砂丘跡にできた砂浜に、ハマニンニクを主体とする植生が再生してきている。

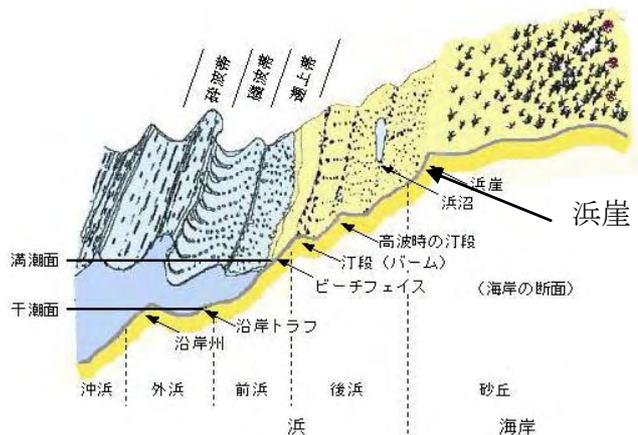
図1. 砂浜海岸に見られる様々な微地形。  
(北海道環境環境科学研究センターほか, 2006)

浜崖とは、砂丘が波によって浸食されてできたほぼ垂直な斜面で、石狩川河口左岸砂嘴では、2005年前後から、顕著に見られるようになった(図1、写真1)。1990年代前半、砂嘴中央部の海側の砂丘頂部から陸側斜面にかけて生育していたハマナスの群生箇所は、海をバックにしたハマナスの撮影ポイントとして当時のパンフレットにも記載されていたが、この群落は、2005年頃より徐々に浸食により縮小し、現在では完全に消失している。このことは、当エリアを自然観察する者の多くが知るところでもある。また、著者の寒河江は、2004年の自然観察会に参加し、このハマナス群落を含む砂丘の海側斜面が残っている風景を撮影している(写真2)。

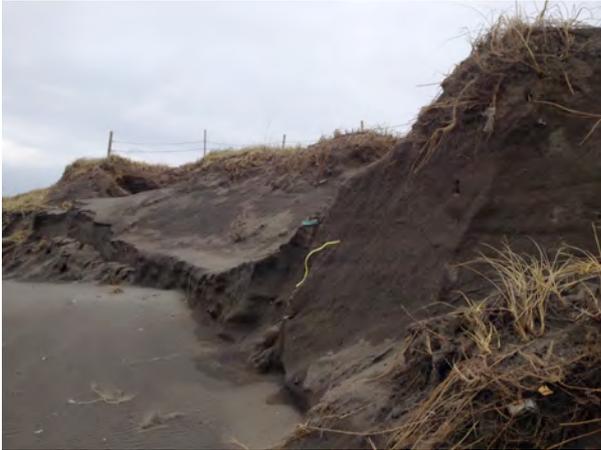
写真1. 石狩川河口砂嘴の浜崖. 2014年11月撮影；  
1990年代に見られた砂丘の陸側斜面まで浸食されている.

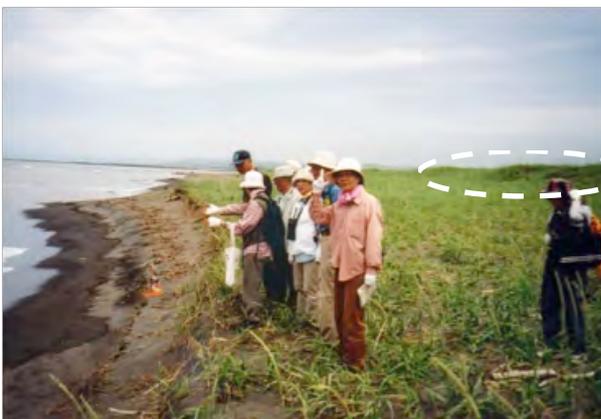
写真2. 2004年の自然観察会で撮影した、砂嘴中央部の砂丘頂部のハマナス群落（右奥・点線囲部）と海側斜面（後述のF地点付近）.

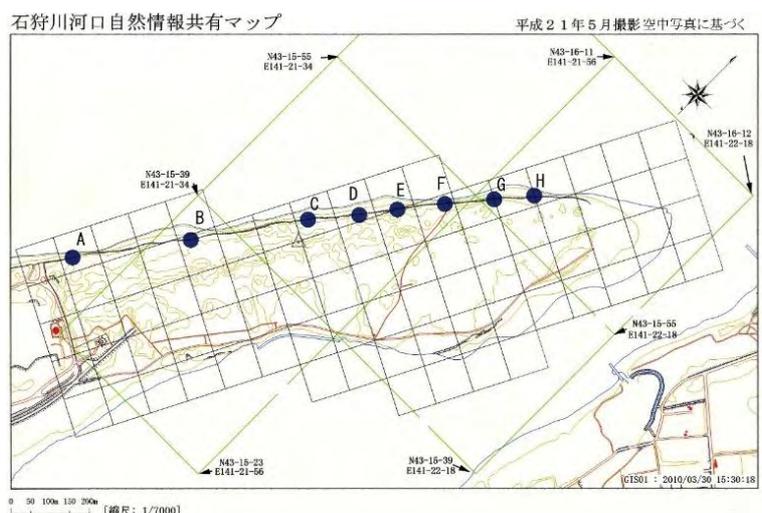
図3. 定点観測ポイント位置.

2009年10月，浜崖を歩き100～200m間隔に観測ポイントをA～Hの8か所設け，浜崖の際から内陸側へ海岸線に対して直角方向となるよう，0 m，2 m，4 mまで木杭を立てた（図3）. 浸食

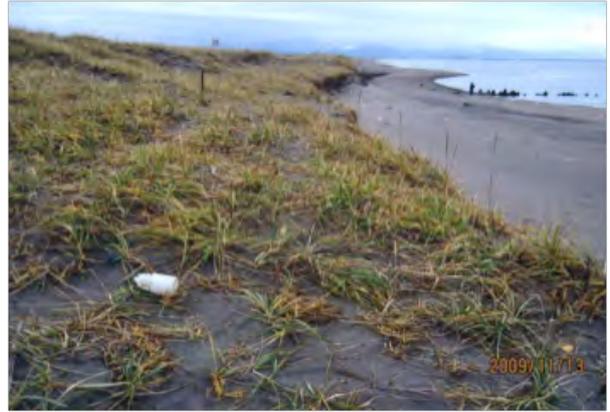
2009年秋から2010年春にかけての冬期間に浸食により設置杭が失われたが、GPSによる推定により、浜崖の後退は推定4mとした。新たに杭を設置した2010年春以降は、2年間はほとんど変化がなかったが、2012年春から2014年秋まで数十cm単位で後退している。2009年秋から2014年秋までの積算後退距離は4.9mで、2009年秋に撮影した砂丘の海側斜面は消失している（写真3）。現在は砂浜（浜崖直下）から高さ1m以上の明瞭な浜崖が目視で確認できる。

写真3. 地点A／2009年秋の砂丘海側斜面。2014年秋には左奥の砂丘頂部付近まで浜崖が後退し、この海側斜面は消失した。

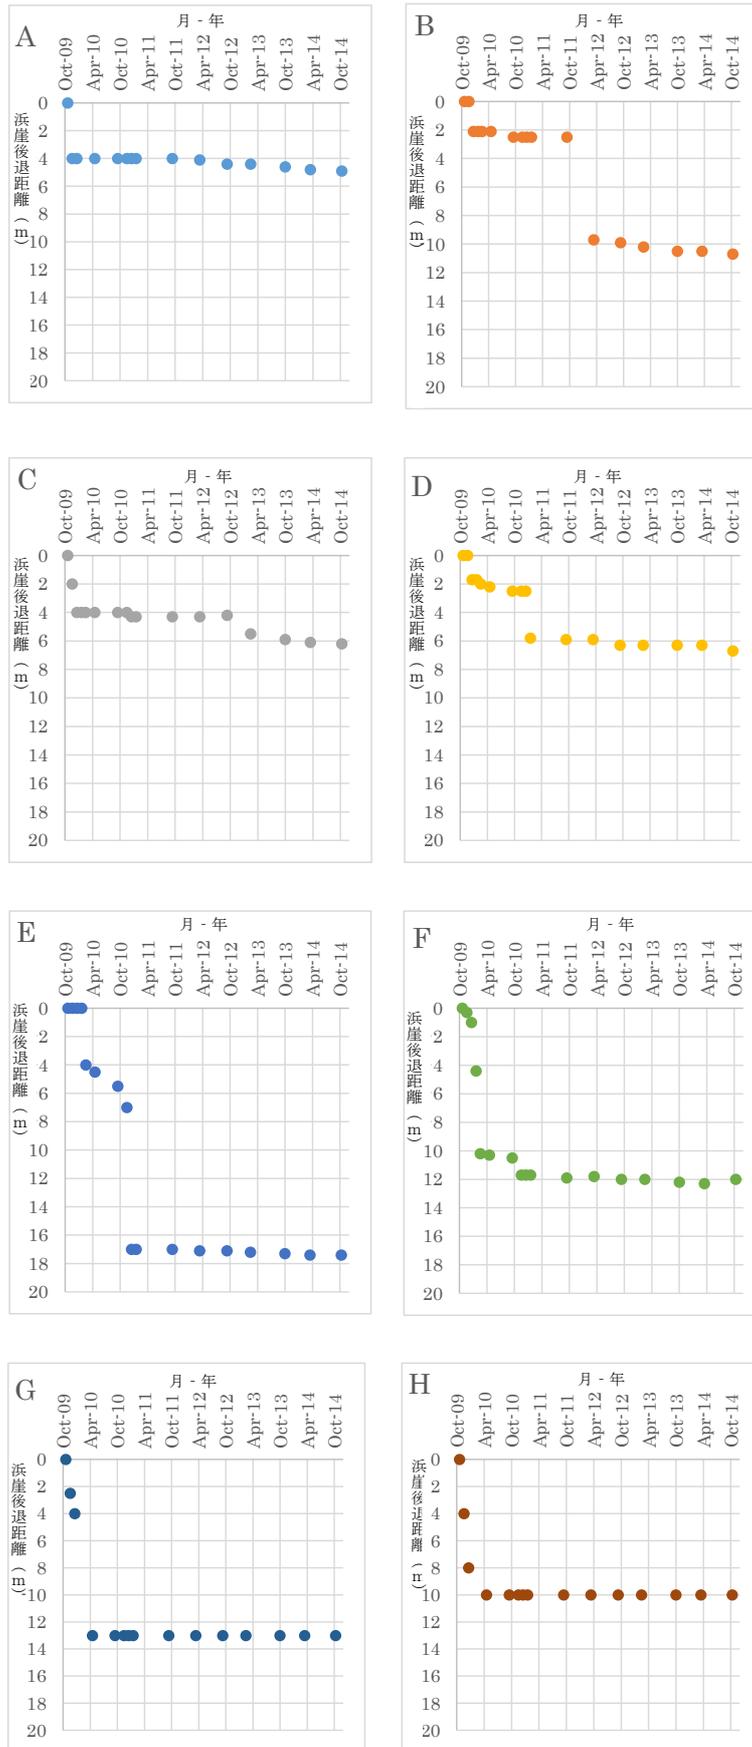
図4. 調査地点A～Hにおける2009年10月を基準とした2014年10月までの浜崖後退距離。

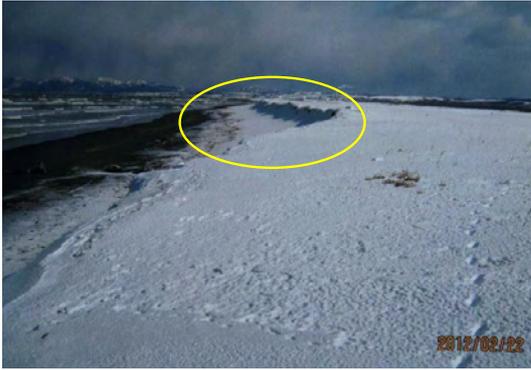
2009年秋から2010年春にかけての冬期間に約2m、2011年秋から2012年春にかけての冬期間に約7mの浜崖の後退がみられた（写真4）。それ以降も数十cm単位で後退している。2009年秋から2014年秋までの積算後退距離は10.7mで、現在は砂浜（浜崖直下）から高さ1m以上の明瞭な浜崖が目視で確認できる。

写真4. 地点B / 2012年冬の浜崖後退状況. 後退前は円印の部分は湾曲せず, 直線状に浜崖が続いていた.

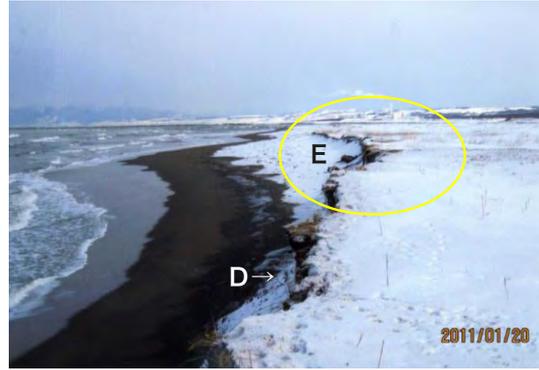
2009年秋から2010年春にかけての冬期間に約4m、2010年春から秋に約2m、2010年秋から2011年春にかけての冬期間に約11m、浜崖の後退があった（写真5）。それ以降の後退は数十cmで、2009年秋から2014年秋までの積算後退距離は17.4mである。なお、2014年秋には、浜崖の高さは0.5mほどとなり、浜崖の海側に砂の堆積が見られた。堆積砂上には、海と並行に幅9mの帯状に、ハマニンニクを主体とする植生が再生している。

写真5. 地点D・E / 2011年冬の浜崖後退状況. 後退前は円印の部分は湾曲せず, 直線状に浜崖が続いていた.

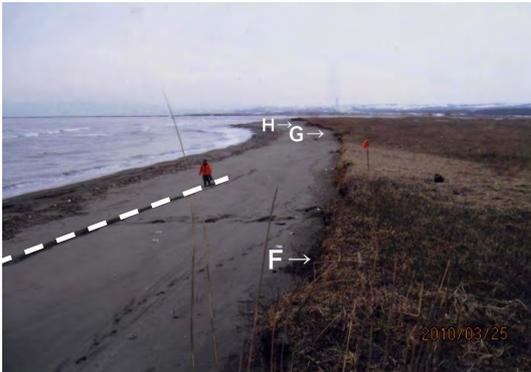
写真6. 地点F, G, H / 2010年冬の浜崖後退状況. (点線が後退前のF付近の浜崖位置)

2009年秋から2010年春にかけての冬期間に約10m、2010年秋から2011年春にかけての冬期間に約2m、浜崖の後退があった（写真6のF）。これにより、砂丘の陸側斜面も大きく失われ、1990年代の砂丘の後背地に浜崖が形成されている状況となり、浜崖の高さは0.5m程度となった。浜崖位置はそれ以降変化がなく、2009年秋から2014年秋までの積算後退距離は12mである。

2009年秋から2010年春にかけての冬期間にも大きな浜崖の後退が見られ、設置杭が失われ、GPSにより、浜崖の後退は13mと推定した（写真6のG）。これにより浜崖の高さは数十cmとなった。2010年春以降浜崖の後退は生じず、2009年秋から2014年秋までの積算後退距離は推定で13mである。

2009年秋から2010年春にかけての冬期間にも大きな浜崖の後退が見られ、設置杭が失われ、GPSにより、浜崖の後退は10mと推定した（写真6のH）。これにより浜崖の高さは数十cmとなった。2010年以降浜崖の後退は生じず、2009年秋から2014年秋までの積算後退距離は推定で10mである。

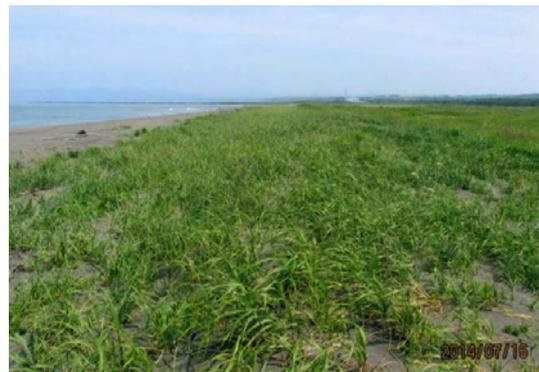
写真7. 地点F / 2014年夏の植生回復状況. 写真6と同一地点から同一方向を撮影.

また、著しい浜崖後退を経た2011年春以降、浜崖の海側に砂の堆積が見られ、浜崖が不明瞭となりつつあるとともに、堆積砂上には新たにオニハマダイコンやハマニンニク等の海浜植物が漸増し、2014年秋には、浜崖の海側に、海と並行の帯状に幅15mにわたって、ハマニンニクを主体とする海浜植生が再生している（写真7）。

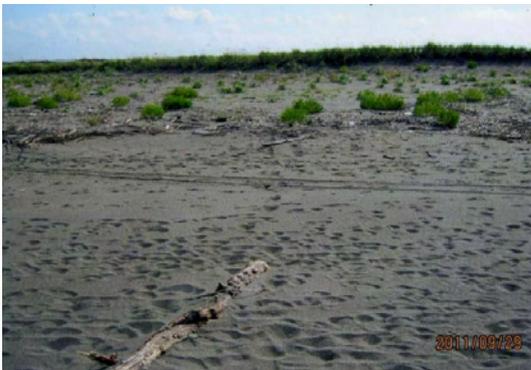
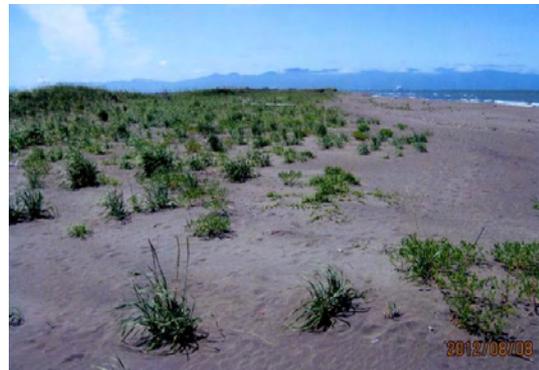
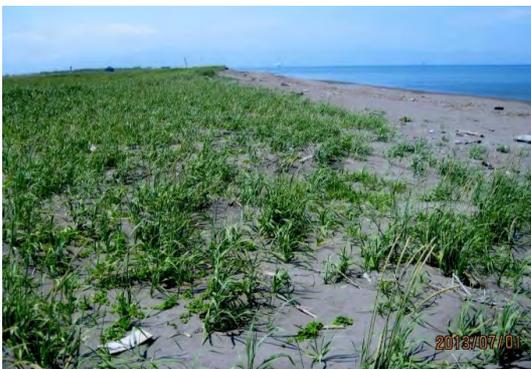
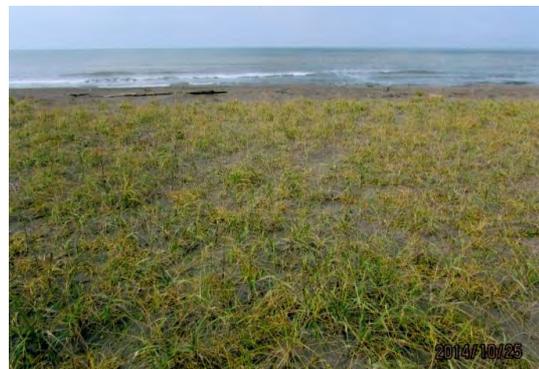
写真8. 地点G / 2011年秋の植生再生状況. オニハマダイコンが目立つ.

写真9. 地点G / 2012年夏の植生回復再生状況. ハマニンクとオニハマダイコンが目立つ.

写真10. 地点G / 2013年夏の植生再生状況. ハマニンクとハマニガナが目立つ.

写真11. 地点G / 2014年秋の植生再生状況. ハマニンクとコウボウムギが目立つ.

浜崖の後退が生じなくなった2010年春以降は、浜崖の海側に砂の堆積が見られ、浜崖が不明瞭となりつつあるとともに、堆積砂上には新たにオニハマダイコンやハマニンニク等の海浜植物が漸増した（写真8～11）。2014年秋には、浜崖の海側に、海と並行の帯状に幅30mにわたって、コウボウムギやハマニガナが混じるハマニンニク帯が成立している。

浜崖の後退が生じなくなった2010年春以降は、浜崖の海側に砂の堆積が見られ、浜崖が不明瞭となりつつあるとともに、堆積砂上には新たにオニハマダイコンやハマニンニク等の海浜植物が漸増し、写真8～11に示すG地点と同様の遷移をたどった。2014年秋には、浜崖の海側に、海と並行の帯状に幅35mにわたって、コウボウムギやハマニガナが混じるハマニンニク帯が成立している。

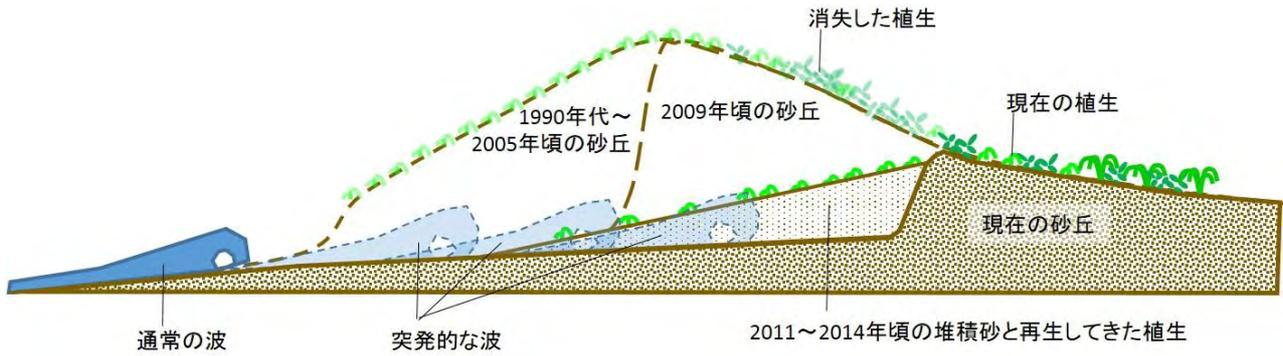
図5. E～H周辺で見られた砂丘地形の変化の模式図.

ところで、砂嘴先端側E～Hでは、浜崖が後退した後、浜崖が後退した分に相当する広さの砂浜が平坦に広がるとともに、浜崖下に新たに砂が堆積し、浜崖後退1年後から植生が見られるようになり、2014年時点では、そこにハマニンニク、コウボウムギ、ハマニガナが優占する植生が再生してきた(図5)。すなわち、浜崖の後退は、必ずしも海岸線の後退を意味するものではない。

特に一時的で突発的な浜崖の後退においては、砂丘植生は失われるが、地下茎伸長による栄養繁殖能力の高いハマニンニク、コウボウムギ、ハマニガナなどが背後に生育する場合、または、浸食より崩れた砂丘砂に地下茎が含まれる場合は、浜崖下の砂浜に、2～3年で植生が再生することがわかった。ただし、ハマナスは、浜崖後退により失われた後、再生している箇所は現時点では確認できなかった。ハマニンニク、コウボウムギ、ハマニガナ等の先駆種は、葉による捕砂や地下茎伸長により砂地の安定化を促進する。これにより、再び砂丘が形成される可能性もあり、また、ハマナスなど安定した砂地を好む種が遅れて再生してくる可能性もある。
