# 炎のかけら

教育委員会では、昨年（平成17年）9月から11月にかけて旧長野商店の解体調査を実施しました。旧長野商店は、明治時代に建てられた

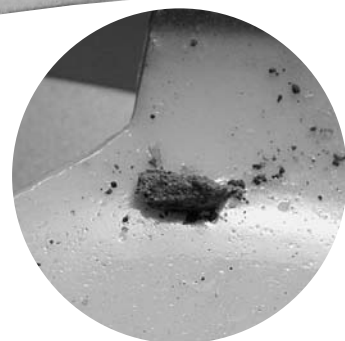
▶ 写真3 陶器の表面

写真2は、調査の際に旧長野商店の床下から出土した陶器片です。一見すると普通の茶碗のかけらに見えますが、表面はザラザラして、まるでのりで張り付けたように砂粒がこびりついていました。よく観察すると、これは単なる汚れではなく、高温により表面の釉薬が溶けて、砂粒が張り付いたものと分かりました（写真3）。また、一緒に発見されたガラス片には細かいヒビが入り、ところどころ茶色く色が変わっていました。

熱で表面が溶けた陶器片や焼けて変色した砂の層など、これらはすべて明治27年に店舗部分が建てられる前に火災があったことを示しています。
